## FERME

Bourgogne-Franche-Comté, Saône-et-Loire  
Clux

Dossier IA71000317 réalisé en 2001 revu en 2002

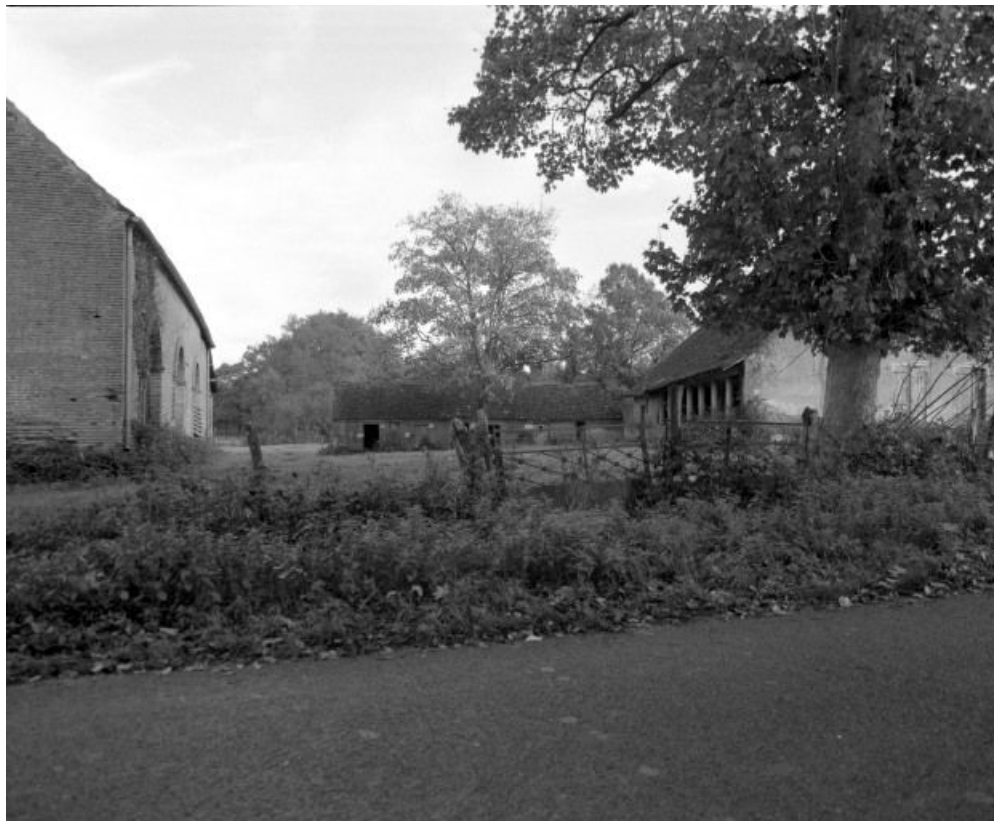
N° de l'illustration : 20017101337X

**Vue d'ensemble.**

Ferme dont les trois bâtiments bordent une cour ouvrant sur la route. A droite la maison d'habitation, couverte d'un toit à demi-croupes, comprend le logis et les dépendances domestiques au rez-de-chaussée et un vaste grenier dans le comble ; en façade, une galerie à piliers octogonaux en pierre de taille abrite, à gauche, l'escalier en bois d'accès au grenier. Le comble est éclairé par deux petites lucarnes sur le versant postérieur du toit et des oculi dans les murs-pignons. La maison est en brique enduite, l'encadrement d'un certain nombre de ses ouvertures est en pierre de taille. Le grand bâtiment de dépendances qui lui fait face ouvre sur la cour par trois portes charretières en plein-cintre ; il est bâti en brique apparente et couvert en tuile mécanique. L'élévation postérieure a été refaite en aggloméré. Au fond de la cour un petit bâtiment bas et allongé abritait le poulailler et la porcherie.

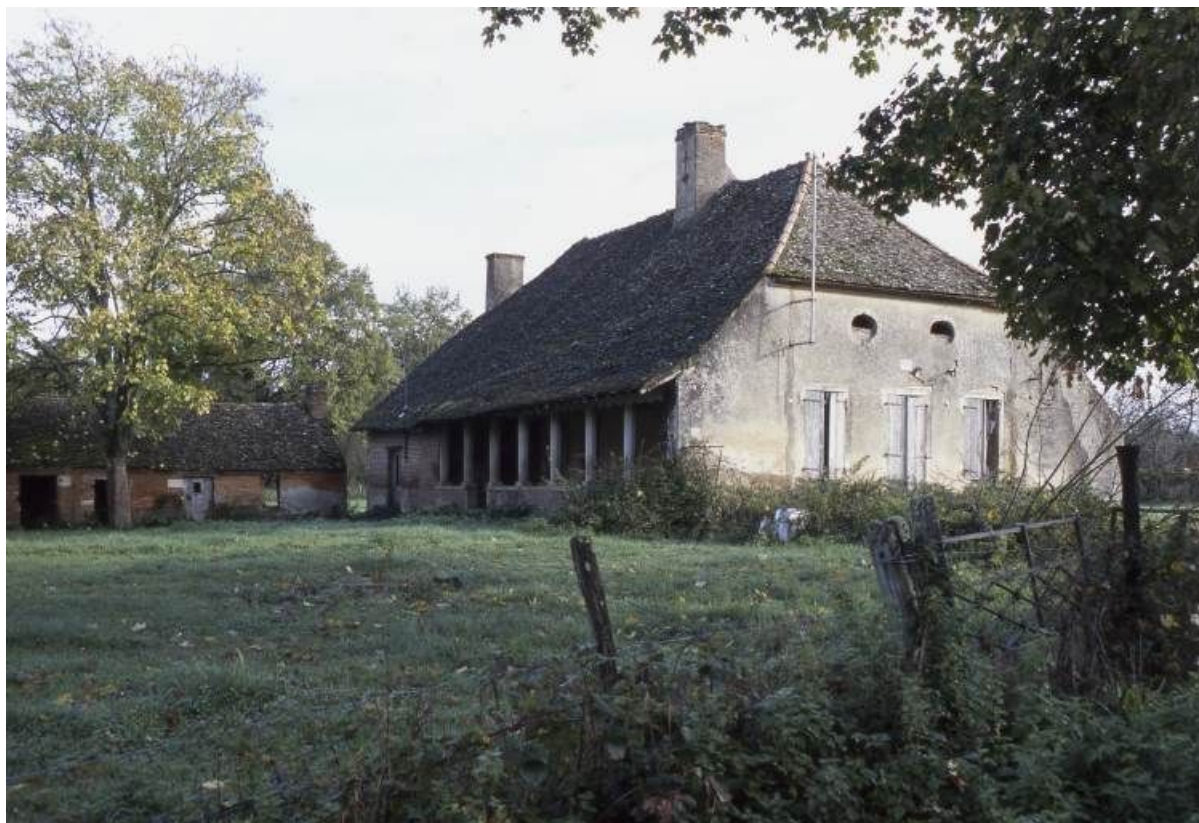
N° de l'illustration : 20017101335ZA

**Logis : façade et élévation droite.**

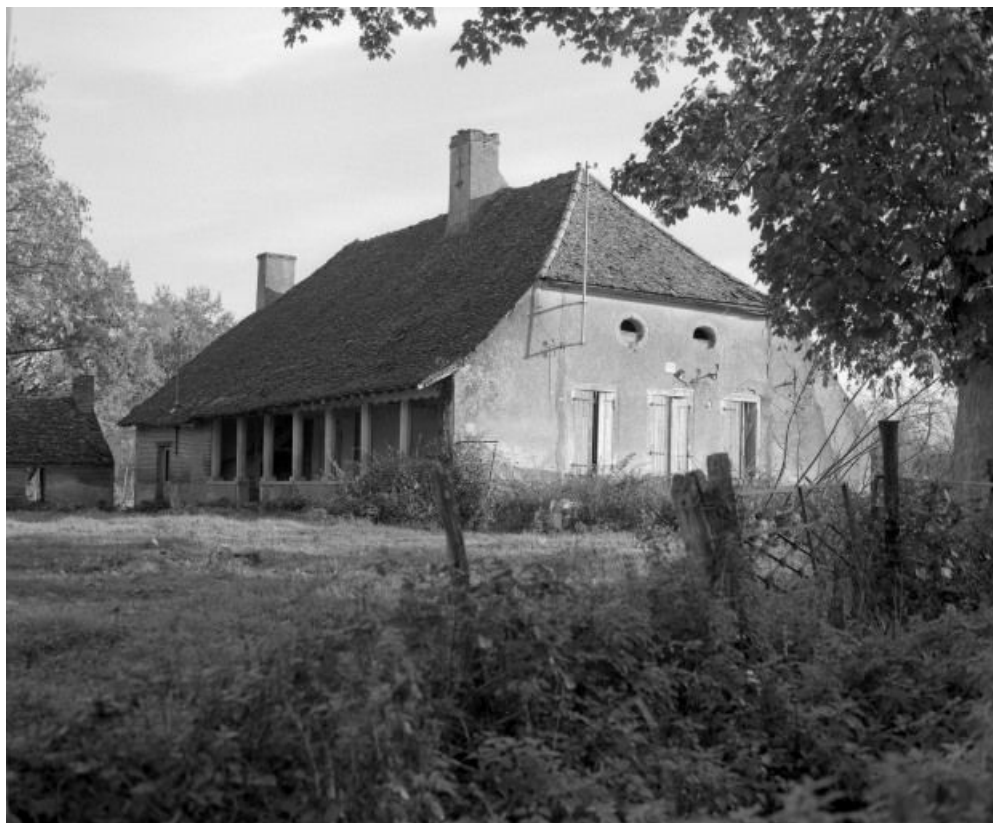
N° de l'illustration : 20017101334X

**Logis : façade et élévation droite.**

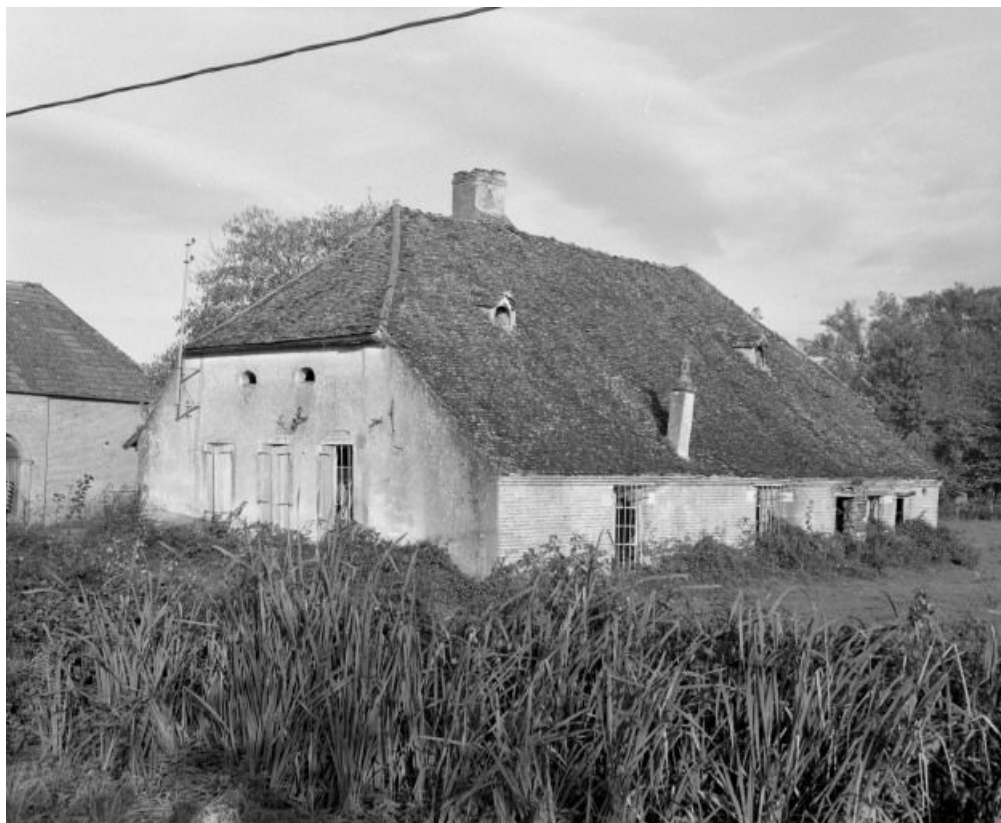
N° de l'illustration : 20017101336X

**Logis : élévations droite et postérieure.**

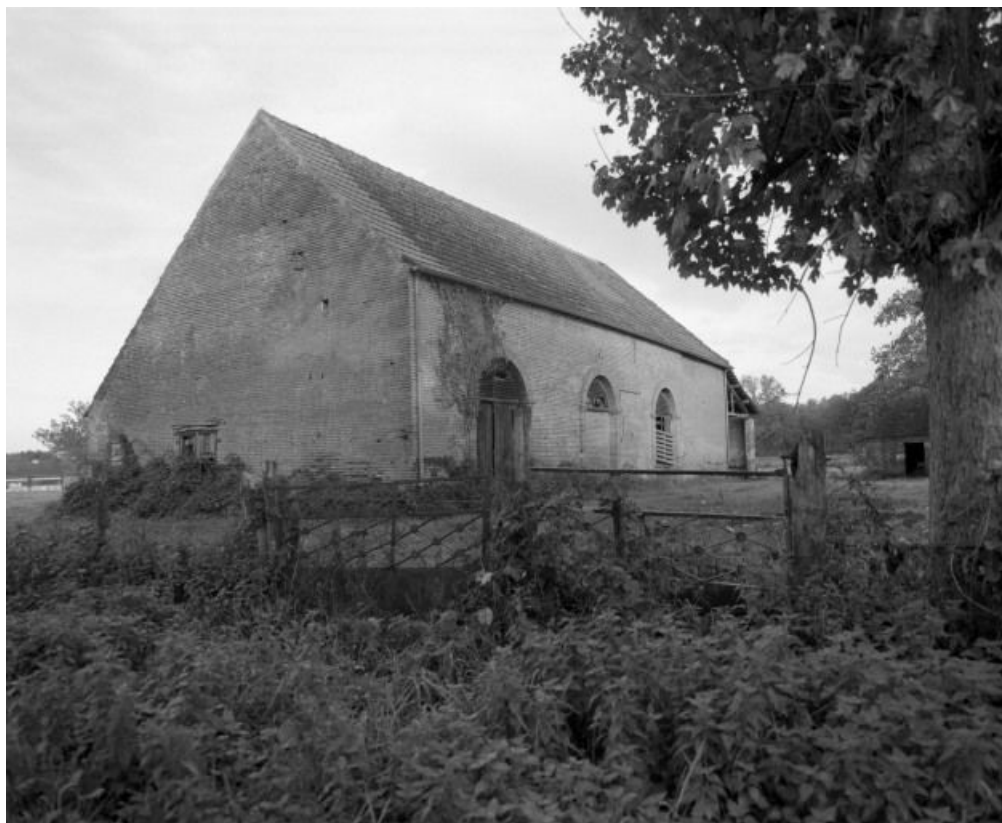
N° de l'illustration : 20017101338X

**Grand bâtiment de dépendances.**

La maison et le petit bâtiment du fond de la cour datent probablement du 18e siècle ; le grand bâtiment de dépendances situé en face de l'habitation pourrait être une construction du début du 19e siècle.
