## CROIX DE CHEMIN (CROIX DE CARREFOUR ET DE MISSION)

Bourgogne-Franche-Comté, Saône-et-Loire  
Saint-Gervais-en-Vallière

Dossier IA71000933 réalisé en 2002 revu en  
2003

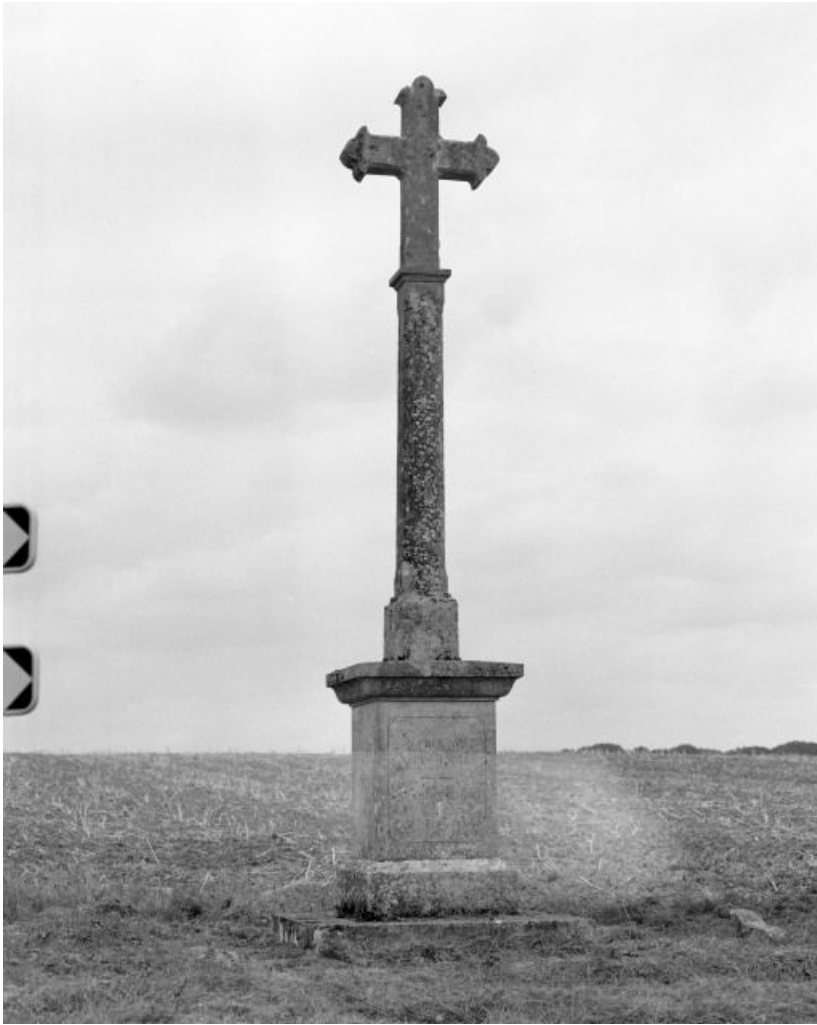
N° de l'illustration : 20037101529X

La croix est située à un carrefour au nord du village ; elle se compose d'un piédestal, d'un fût de section carré à angles abattus  
et congés triangulaires et d'une croix fleuronnée.

**Vue d'ensemble.**

Le piédestal de la croix porte l'inscription encadrée gravée O CRUX AVE / SPES UNICA / MISSION 1899, et sous le cadre  
POULET A BEAUNE.
