## FERME

Bourgogne-Franche-Comté, Saône-et-Loire  
Torpes  
Cretey

Dossier IA71001039 réalisé en 2005

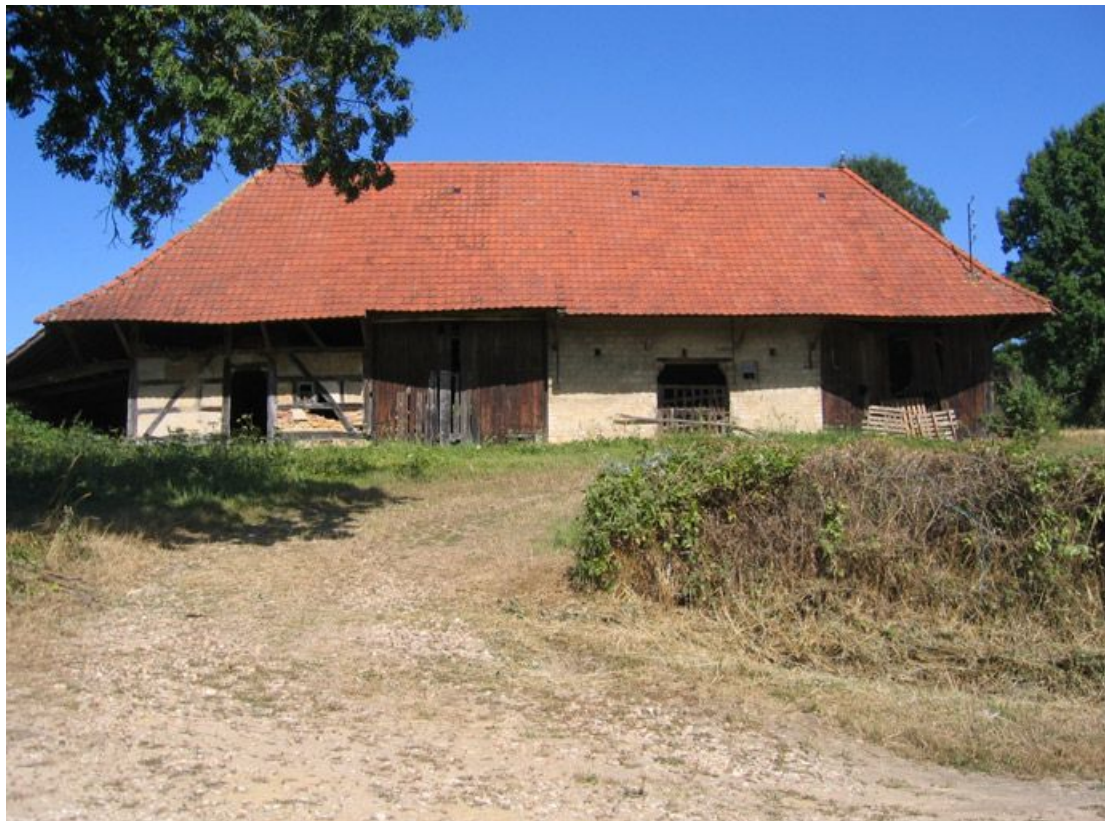
N° de l'illustration : 20057102455NUCA

**Vue d'ensemble de la façade.**

Bâtiment des dépendances implanté parallèlement à la route, composé de deux granges et de deux étables, accompagné d'un colombier dans son angle postérieur droit. L'étable de gauche (double en profondeur) est en pan de bois à "grands pans" (décharge et entretoises), sur "murot" de brique en façade (de pierre au côté), à remplissage de brique crue, brique, et torchis, partiellement enduit. Assemblage à mi-bois, sablière basse interrompue au niveau de la porte. Pailler ouvert en façade (pan de bois dépourvu de remplissage). Cette étable communique avec la grange sur sa droite. Le reste du bâtiment est en matériau aggloméré sauf le petit pan droit en pan de bois à chevrons, à remplissage de brique sur la moitié inférieure et brique crue sur la moitié supérieure. Auvent sur aisseliers régnant. Deux épis de faîtage métalliques. Le colombier, ouvrant à l'est, est en brique sur soubassement de pierre avec une reprise en matériau aggloméré et couverture de tuile plate. Le premier niveau est une chambre à four et le deuxième est réservé aux pigeons et décoré d'une corniche. Porte en hauteur accessible par une échelle mobile.
