## FERME

Bourgogne-Franche-Comté, Saône-et-Loire  
Cuisery

Dossier IA71001355 réalisé en 2007

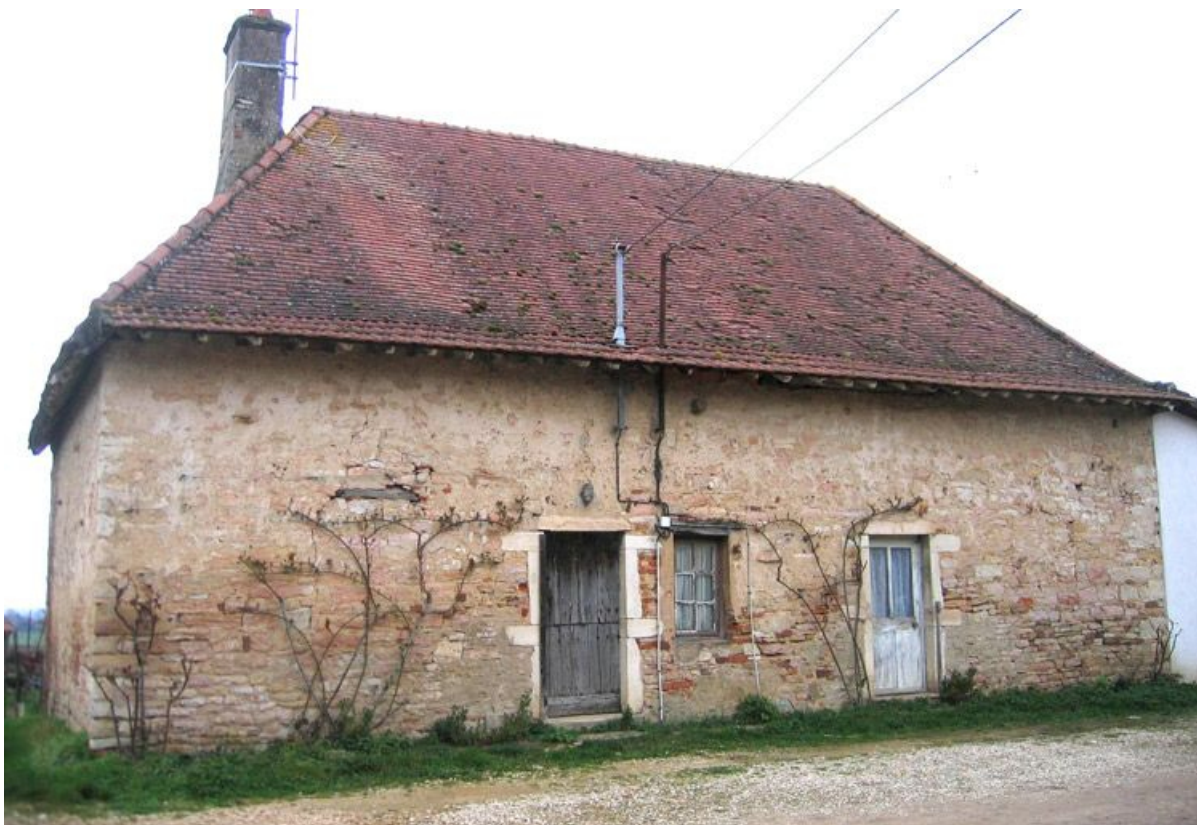
N° de l'illustration : 20067101198NUCA

**Vue d'ensemble de la façade de l'habitation.**

Ferme figurant sur le cadastre ancien selon le même plan. C'est la ferme du château de Montrevault ou Montrevost, situé de l'autre côté de la route. Elle remonte probablement au 17<sup>ème</sup> siècle, comme en témoignent la hauteur du surcroît de la maison égale à celle du rez-de-chaussée et la lucarne. Plusieurs baies des étables sont remaniées : celles qui surplombent chaque porte ont visiblement été élargies.

Ferme implantée perpendiculairement à la route, au fond d'une impasse, sur une hauteur dominant la Seille. Elle est constituée d'une maison et d'un bâtiment des dépendances implanté parallèlement à la façade postérieure. La maison est en pierre, constituée de deux pièces, celle de droite étant chauffée par une cheminée au petit pan, avec pierre d'évier sur la façade antérieure. Un petit jour de grenier rectangulaire au droit de chaque porte. Une unique lucarne en bois en façade antérieure. Auvent sur chevrons. Four en pierre couvert de tuiles creuses implanté dans l'angle antérieur droit de la maison. Bâtiment des dépendances constitué d'une grange en pan de bois flanquée de trois étables en pierre sur sa droite. Pan de bois à bois courts parallèles, à remplissage de brique sur soubassement de pierre. La pierre rose provient de Préty.

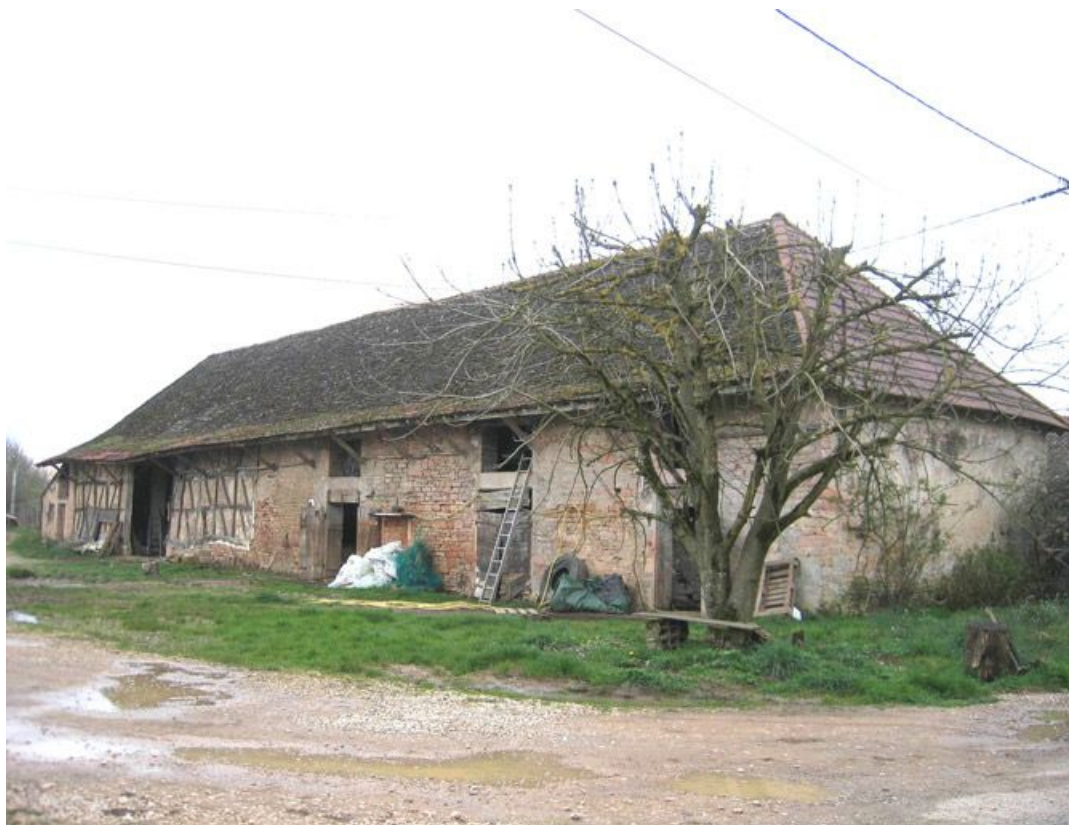
N° de l'illustration : 20067101197NUCA

**Vue d'ensemble de la façade du bâtiment des dépendances.**
