## FERME

Bourgogne-Franche-Comté, Saône-et-Loire  
Mervans  
Le Chapontot

Dossier IA71001422 réalisé en 2007

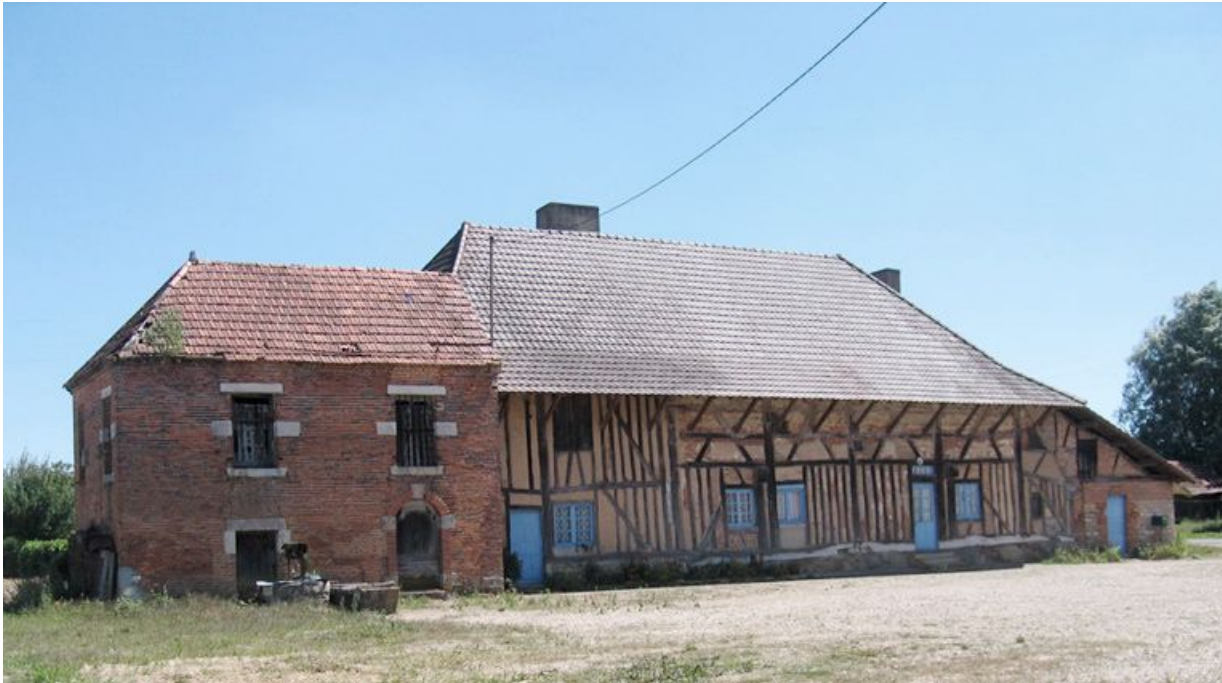
N° de l'illustration : 20077100305NUC1A

**Vue d'ensemble de la façade de l'habitation.**

Ferme implantée perpendiculairement à la route, constituée d'une haute maison, d'un bâtiment des dépendances en vis-à-vis, d'un toit à porcs et d'un poulailler dans l'alignement de la maison, de l'autre côté de la route. La maison d'origine est en pans de bois à "poteaux rapprochés" au rez-de-chaussée, décharges (longue et courtes) et deux niveaux d'entretoises au surcroît. Remplissage de brique et soubassement en brique sur pierre. Les poutres reposent sur leurs propres poteaux. Cette maison est constituée de deux grandes pièces et d'un petit évier sous appentis à droite. A gauche en entrant dans la pièce de droite se trouve l'escalier tournant du grenier à deux niveaux. Charpente à fermes simples, double faîtage contreventé par des décharges et de grandes croix-de-saint-André. Une pièce en pans de bois à "poteaux rapprochés" sur soubassement de pierre est ajoutée à la gauche de la maison. Le plafond de l'étage habitable est constitué de poutres chanfreinées soutenues par un aisselier courbe à chaque extrémité. Un pavillon en brique situé dans l'alignement de la maison à gauche, de plan rectangulaire, couvert à croupe à gauche seulement. Grandes fenêtres à linteau droit et appui en pierre dont certaines à 24 carreaux. Sa moitié gauche est constituée d'un escalier droit rampe-sur-rampe desservant l'étage et le grenier. Sa moitié droite est constituée d'un cellier en rez-de-chaussée. A l'étage on trouve une large cheminée et un évier disposé devant une étagère ménagée dans une niche. Poutres moulurées d'un quart de rond. Corniche en brique à trois rangs, le deuxième posé pointes en avant. Le bâtiment des dépendances d'origine est en brique sur soubassement de pierre, constitué d'une grange flanquée de deux étables à gauche et d'une étable à droite. Les adjonctions postérieures aux extrémités (une charretterie à gauche, une étable, une charretterie et une bergerie sous appentis à droite) sont en brique. L'encadrement des baies postérieures est en bois. Puits en brique à superstructure métallique à rouleau situé dans l'angle antérieur gauche du pavillon. Jardin derrière la maison. Grande mare située dans l'alignement du bâtiment des dépendances, de l'autre côté de la route.
