## SYNTHÈSE SUR LES OUVRAGES LIÉS AU FRANCHISSEMENT DE LA SEILLE CANALISÉE : GUÉS, BACS, PONTS, PONCEAUX, PASSERELLES (LA SEILLE CANALISÉE)

Dossier IA71001821 réalisé en 2010

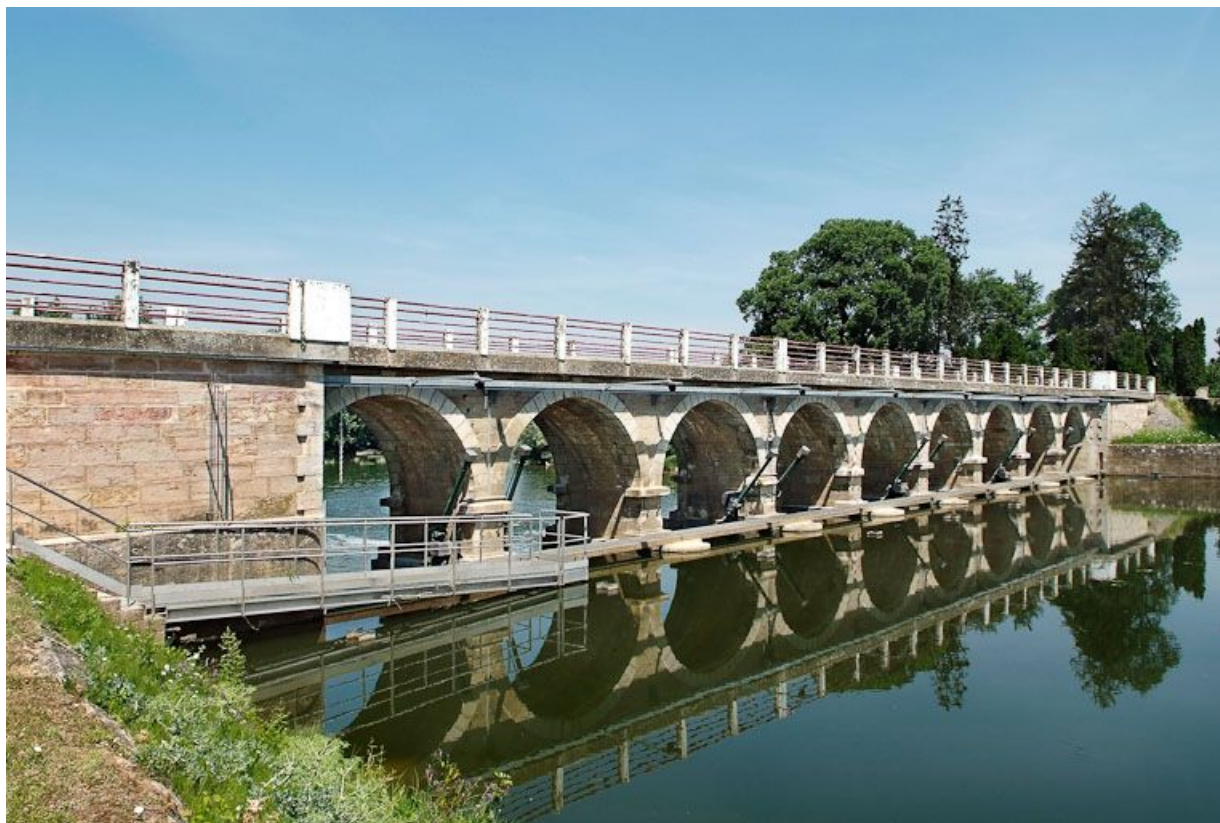
N° de l'illustration : 20107100501NUC2A

**Barrage et pont de La Truchère, vus de la rive gauche de la Seille.**

47 franchissements ont été recensés sur la Seille canalisée. 13 ponts dont deux ponts de chemin de fer, un ancien pont mobile à Loisy, un pont sur le barrage de La Truchère. 34 ponceaux permettent à des aqueducs d'alimenter la Seille. Ces ponceaux forment un ensemble particulier à la Seille. Ils permettent aux ruisseaux affluents d'alimenter la rivière en passant sous le chemin de halage. Leur débit est parfois régulé par des vannes en métal. Ce sont de petits ouvrages très soignés, souvent en pierre de taille, peu visibles sous la végétation, et en mauvais état aujourd'hui. Ils rappellent que la canalisation est aussi un travail de régulation et de drainage des eaux de l'ensemble de la vallée, pour améliorer l'agriculture. Pour en savoir davantage : [Itinéraire numérique des canaux de Bourgogne](https://httpcanaux.region-bourgogne.fr/seille/ouvrages-dart/les-points-de-franchissements/).

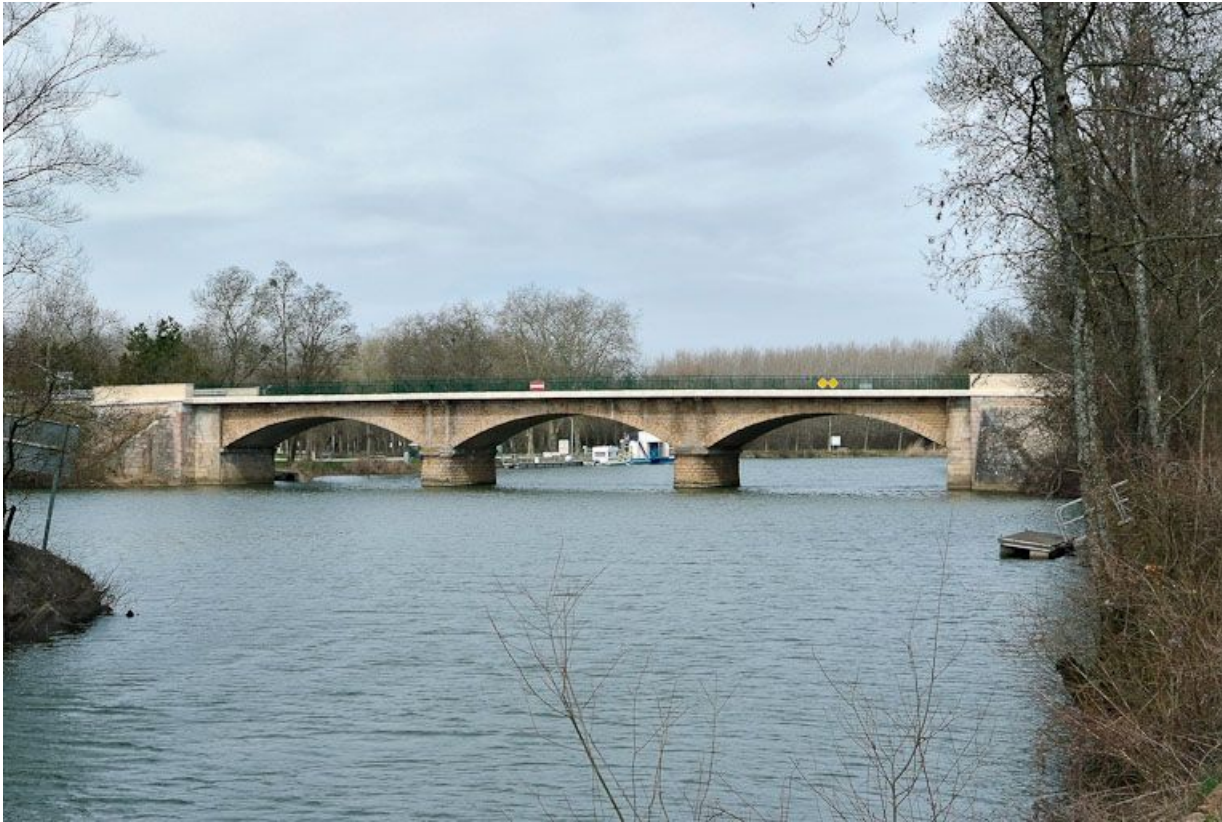
N° de l'illustration : 20107100394NUC2A

**Le pont de Cuisery, vue d'amont.**

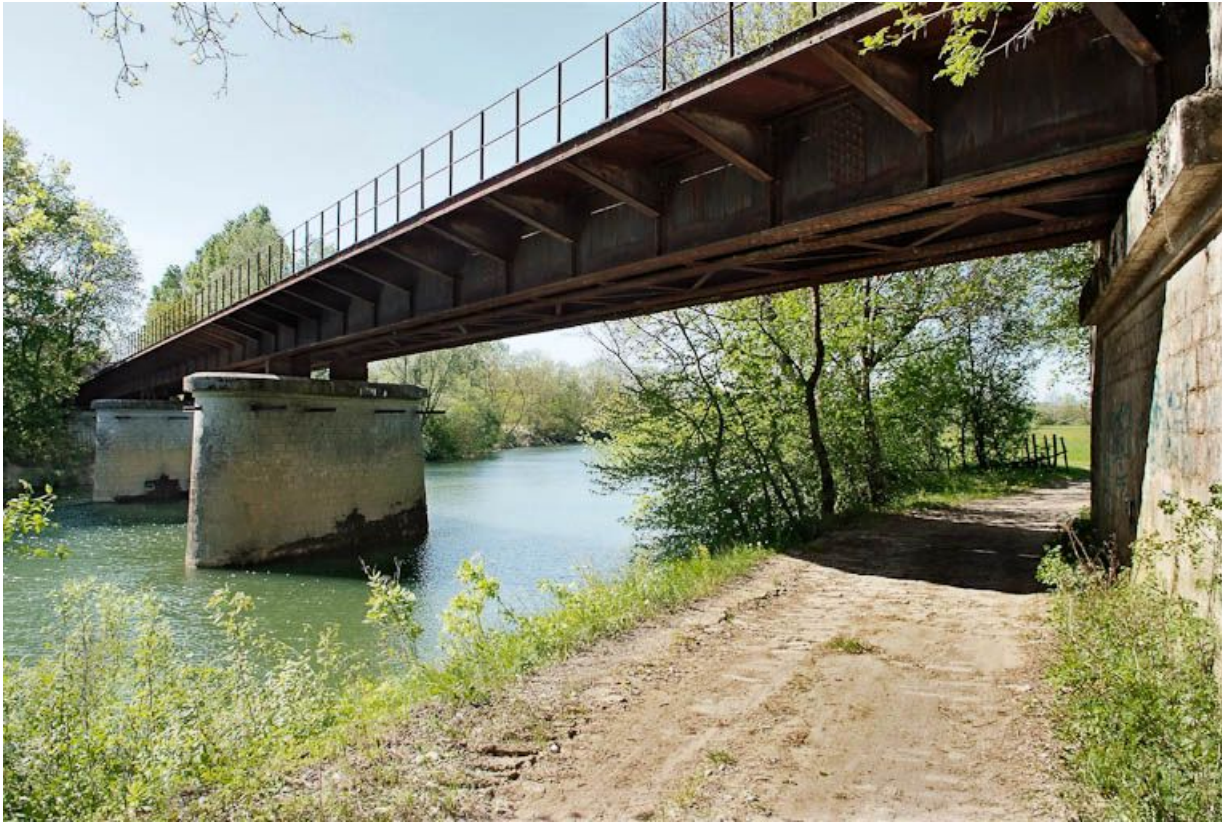
N° de l'illustration : 20107100540NUC2A

**Pont de chemin de fer désaffecté, vu du dessous.**

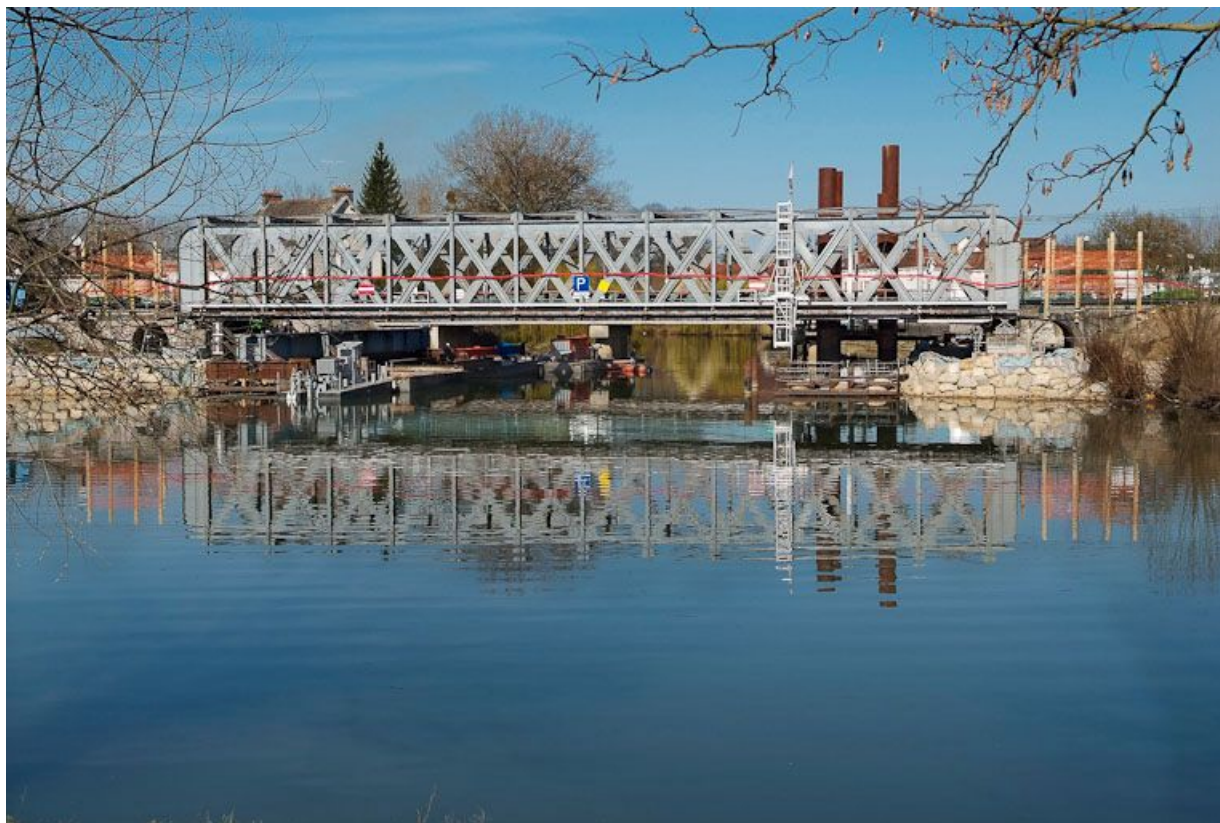
N° de l'illustration : 20107100431NUC2A

**Ancien pont de chemin de fer, vu d'amont.**
