## FERMES EN ALIGNEMENT À MANS

Bourgogne-Franche-Comté, Saône-et-Loire  
Dyo  
Mans

Dossier IA71003556 réalisé en 2019

Auteur(s) : Philippe Mairot, Aurélien Michel

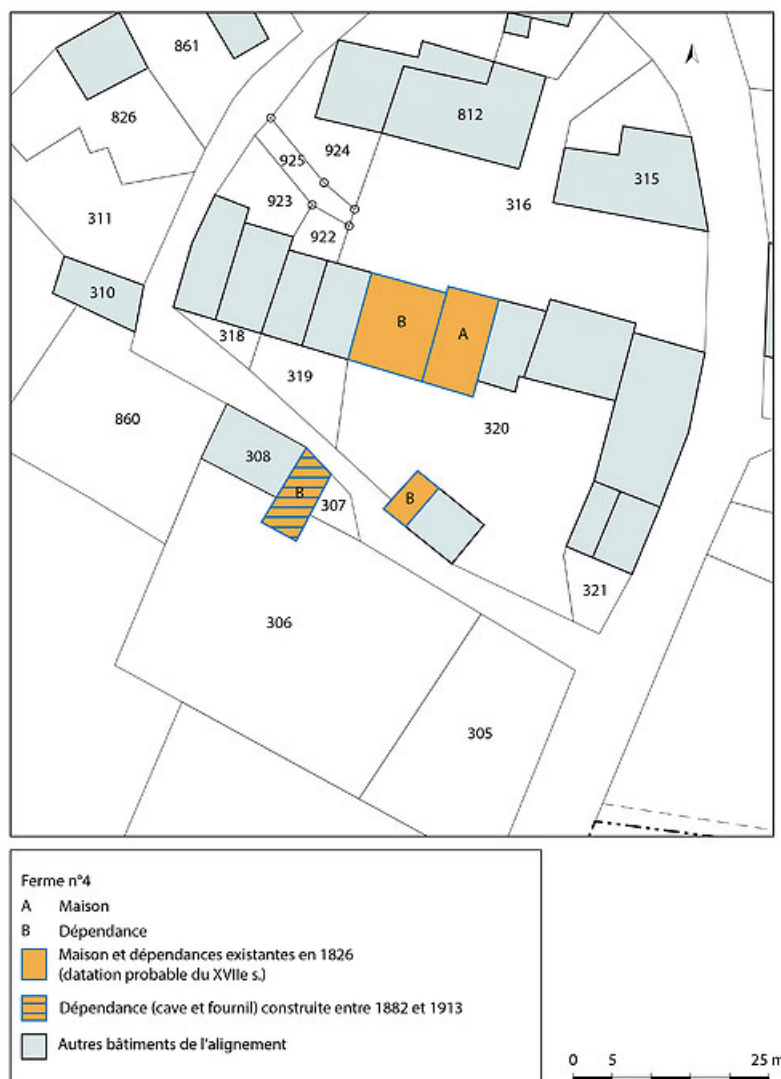
**Plan de masse et de situation de la ferme n°4 de l'alignement de Mans, présentant l'évolution des bâtiments. Extrait du plan cadastral, 2020, section A, échelle 1/2500.**

En 1826, cette ancienne locaterie appartenait à Pierre Montmessin, exploitant à Brèches, dans l'ancienne commune de Saint-Symphorien-les-Charolles. C'est l'ensemble le mieux conservé. La grange a connu peu de modifications. Le mur-pignon ouest, dépassant légèrement de la toiture du bâtiment, indique que celui-ci était à l'origine couvert de chaume. Le débord du mur-pignon avait pour rôle de protéger la couverture du vent et peut-être, dans ce cas, d'éviter la propagation des incendies aux bâtiments mitoyens. Il est probable que la plupart des bâtiments de l'enfilade possédaient des toits de chaume. La maison, elle aussi, a connu quelques transformations. La façade d'origine était en retrait, avant d'être reconstruite à l'aplomb des murs-

pignons pour permettre d'agrandir l'espace intérieur du bâtiment. Les ruptures de maçonnerie aux extrémités de la façade en attestent. Le toit, débordant, était soutenu par les murs-pignons abritant un escalier extérieur permettant l'accès à l'étage de l'habitation. La ferme comprenait deux autres petites dépendances, une dans la cour, une autre de l'autre côté du chemin, abritant cave et fournil et construite à la fin du XIXe siècle ou au début du XXe siècle contre d'autres bâtiments déjà existants.

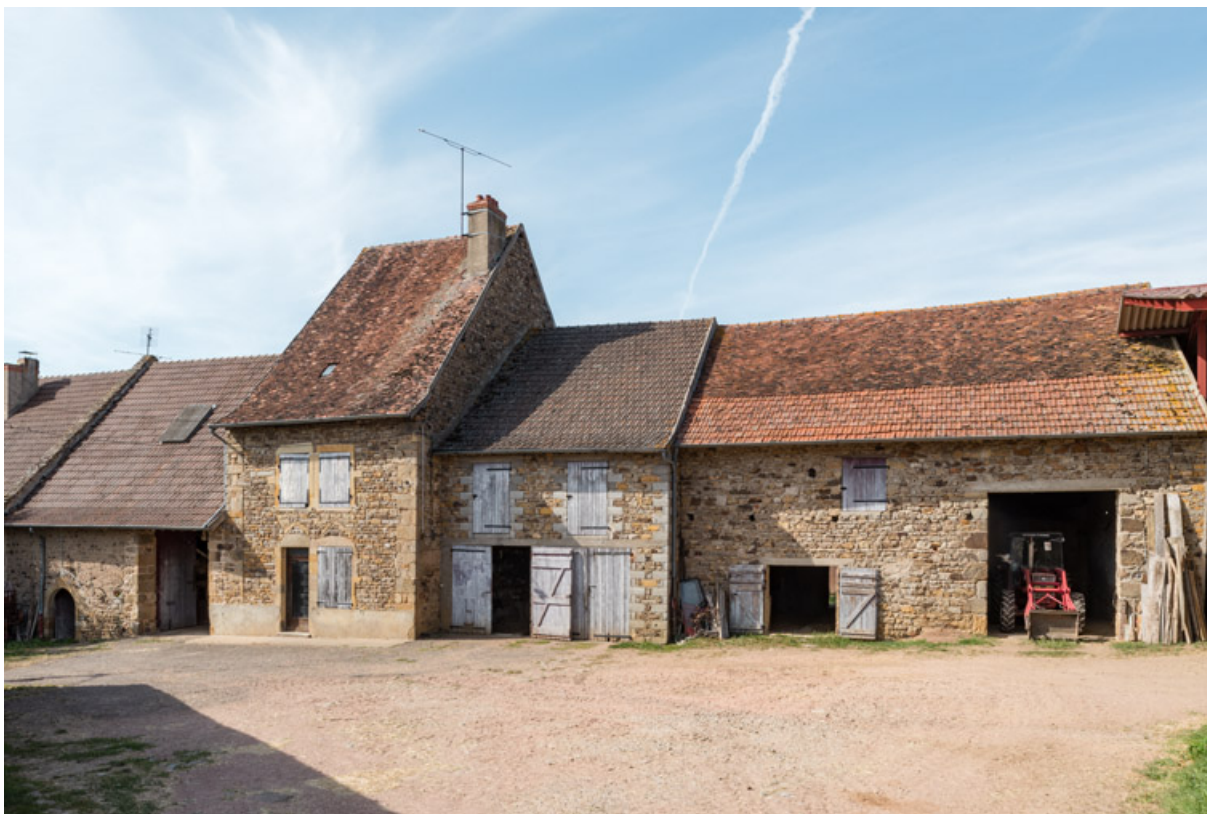
**Vue d'une partie de l'alignement. De gauche à droite : la ferme n°4 (A 379), composée d'une grange et d'une maison, puis une petite remise, construite à l'emplacement de l'ancienne maison n°3 (A 380), et une autre grange, qui dépendait de la ferme n°2 (A 381).**

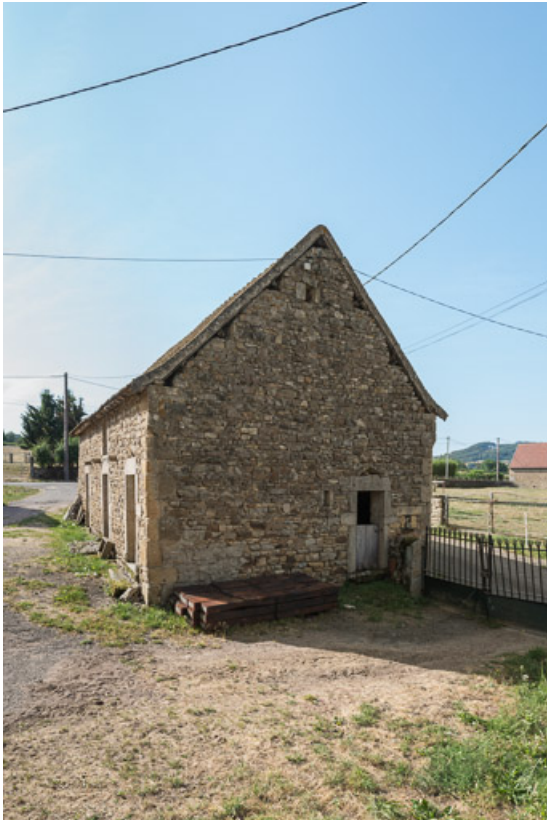
**Mur-pignon ouest de la dépendance avec ses angles chanfreinés.**

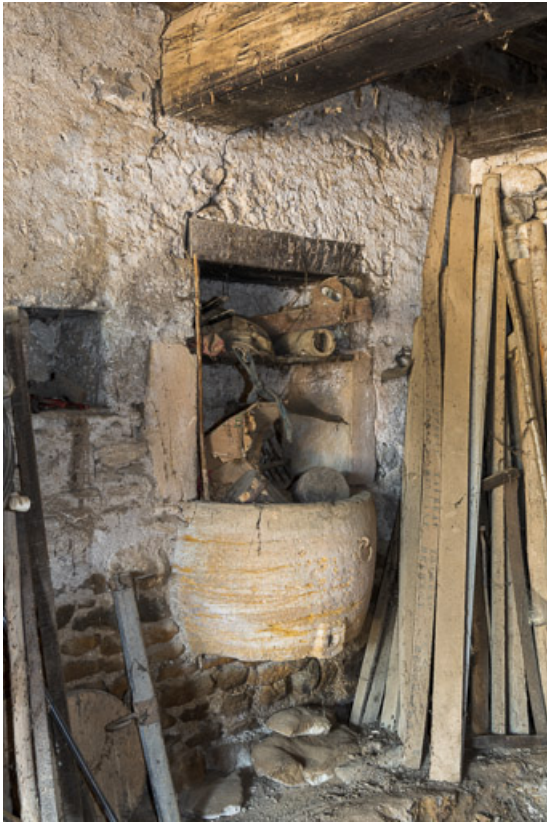
**Cuvier à lessive dans l'ancienne maison n°3 (A 380), partiellement reconstruite et entièrement transformée en remise.**  
71, Dyo, lieudit : Mans

La troisième ferme (parcelle A 380), propriété des enfants de Jean Augros en 1826, ne comportait qu'une maison, avec un petit bâtiment de dépendance à l'arrière, aujourd'hui disparu. Convertie en bâtiment agricole au milieu du XIXe siècle, la maison a connu d'importantes transformations. La façade principale, sur la cour, a été entièrement reconstruite en moellons et parpaings dans la seconde moitié du XXe siècle et percée de grandes ouvertures pour permettre notamment l'accès aux véhicules agricoles. En revanche, la façade postérieure est conservée, ainsi que le cuvier à lessive, en pierre, encastré dans la maçonnerie. Une petite dépendance a été construite, à la fin du XIXe siècle ou au début du XXe siècle, dans la cour, entre le mur-pignon de la maison Rioux et un petit bâtiment dépendant de la ferme Montmessin, la quatrième de l'enfilade (parcelle A 379).
