## DEMEURE ET FERME À MARINGUES

Bourgogne-Franche-Comté, Saône-et-Loire  
Saint-Julien-de-Civry  
Maringue

Dossier IA71003559 réalisé en 2019

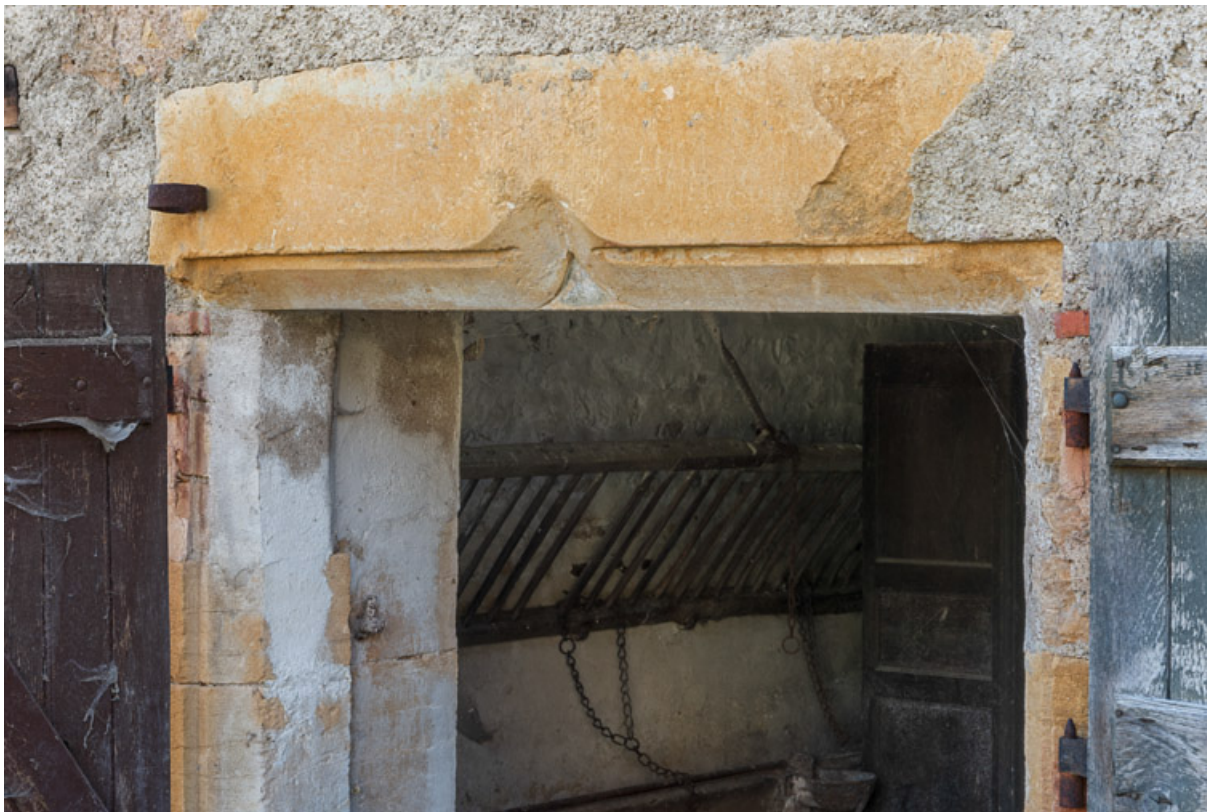
N° de l'illustration : 20197100207NUC4A

**Porte de l'étable double. Le bâtiment étant vraisemblablement plus récent que l'habitation, le linteau avec son accolade est probablement ici un remploi.**

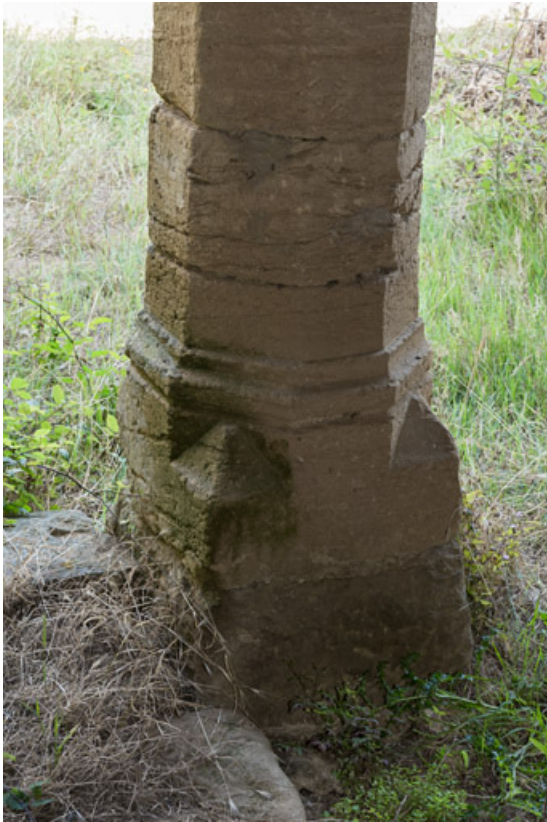
N° de l'illustration : 20197100205NUC4A

**Une des poutres du plancher du fenil est soutenu par ce pilier hexagonal, avec une base moulurée, utilisé en remploi.**  
71, Saint-Julien-de-Civry, lieudit : Maringue

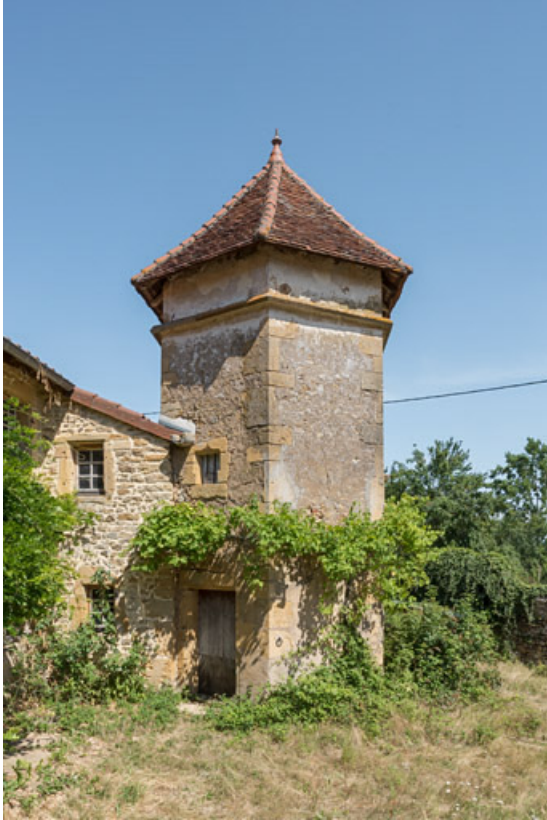
N° de l'illustration : 20197100197NUC4A

**Vue de la tour hexagonale abritant un escalier à vis et, au sommet, un pigeonnier.**

Une grande partie des bâtiments du domaine peut être datée de la seconde moitié du XVe siècle. Ils correspondent en effet aux constructions d'un dénommé Pierre Fultin, décrites dans une transcription (rédigée en 1782) du terrier de Maringues de 1499. L'emplacement des constructions, qui joignent au sud le « *chemin tenant de Maringue au Bois-Sainte-Marie* » (sic) et à l'ouest la propriété de Pierre Burtin, elle-même délimitée à l'ouest par le « *chemin tendant de Maringue à Charolles* » (sic), correspond en effet à celui des bâtiments actuels. Par ailleurs, le texte précise que la maison en laquelle Pierre Fultin « *fait sa résidence* » est « *couverte à tuilles plattes, grandes contigues à icelle[à une autre maison] couverte à tuilles creuses* ». Or, la demeure actuelle se compose bel et bien de deux parties mitoyennes, comme en atteste la présence d'une chaîne d'angle et d'une rupture de maçonnerie au milieu des façades antérieures et postérieures. L'édifice a donc été construit en deux phases, sans doute assez proches chronologiquement. Il est peu probable que les bâtiments aient été conçus indépendamment l'un de l'autre puisqu'il n'existe qu'un seul accès à l'étage par l'escalier à vis de la tour hexagonale.

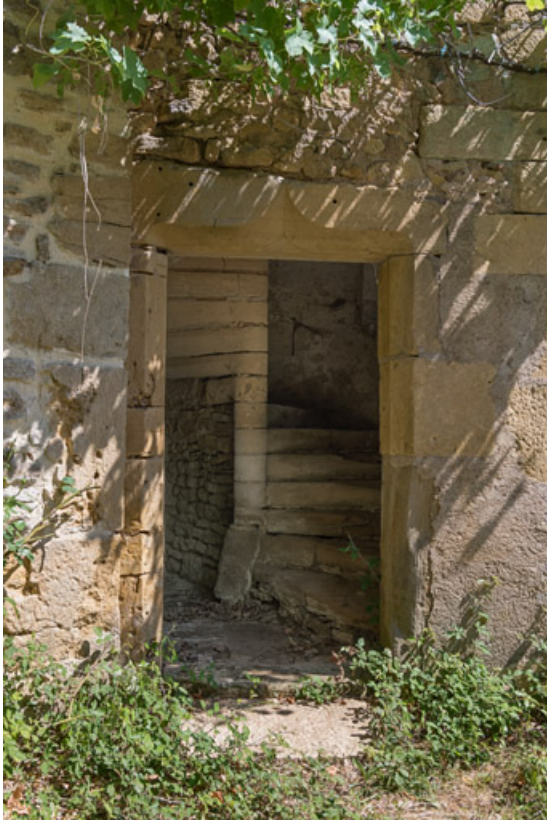
N° de l'illustration : 20197100196NUC4A

**Vue de l'escalier à vis et de sa porte d'accès, avec son linteau orné d'une accolade**  
71, Saint-Julien-de-Civry, lieudit : Maringue

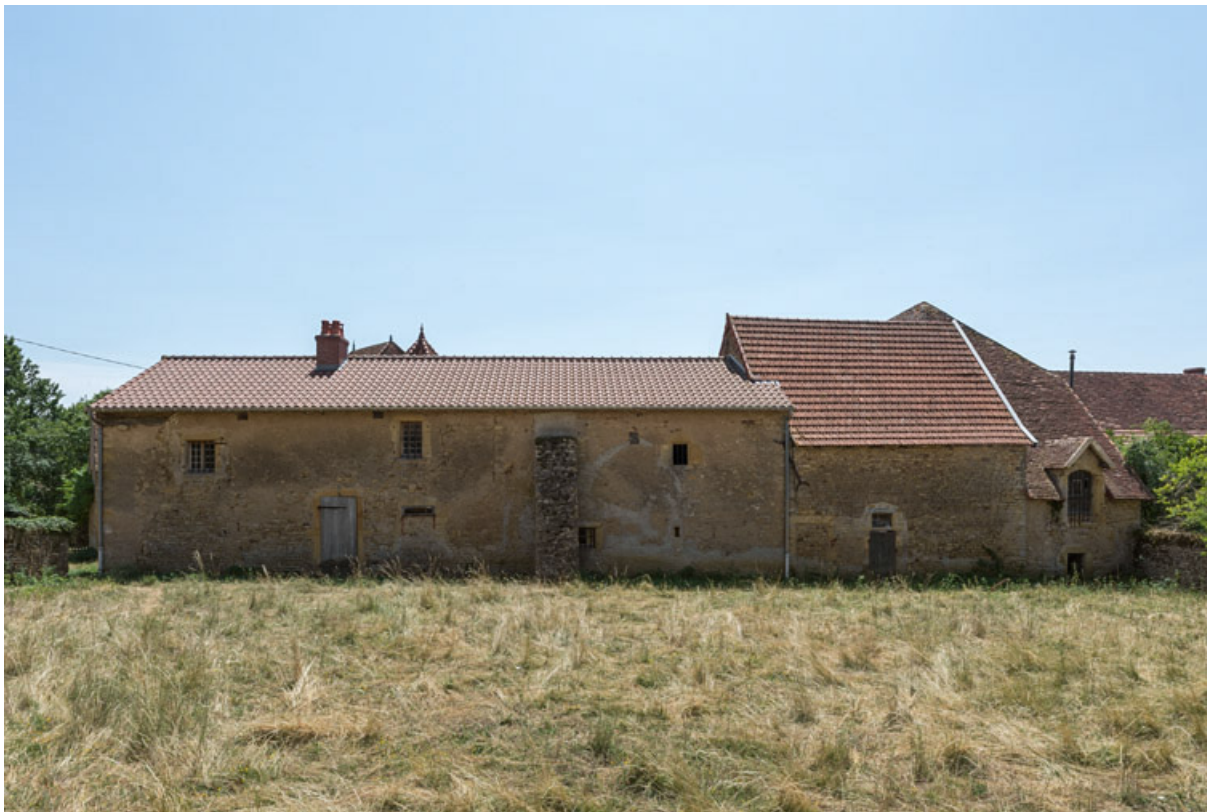
N° de l'illustration : 20197100183NUC4A

**Façade postérieure de la demeure et des bâtiments annexes, depuis le jardin, au nord. Une rupture de maçonnerie, à gauche du contrefort, indique que l'habitation a été vraisemblablement construite en deux phases.**

Au XX<sup>e</sup> siècle, un gros contrefort est construit sur la façade postérieure pour consolider le bâtiment. Récemment, la couverture de la maison a été entièrement refaite. Elle présente aujourd'hui un aspect unifié, alors qu'à l'origine les deux parties étaient couvertes différemment.

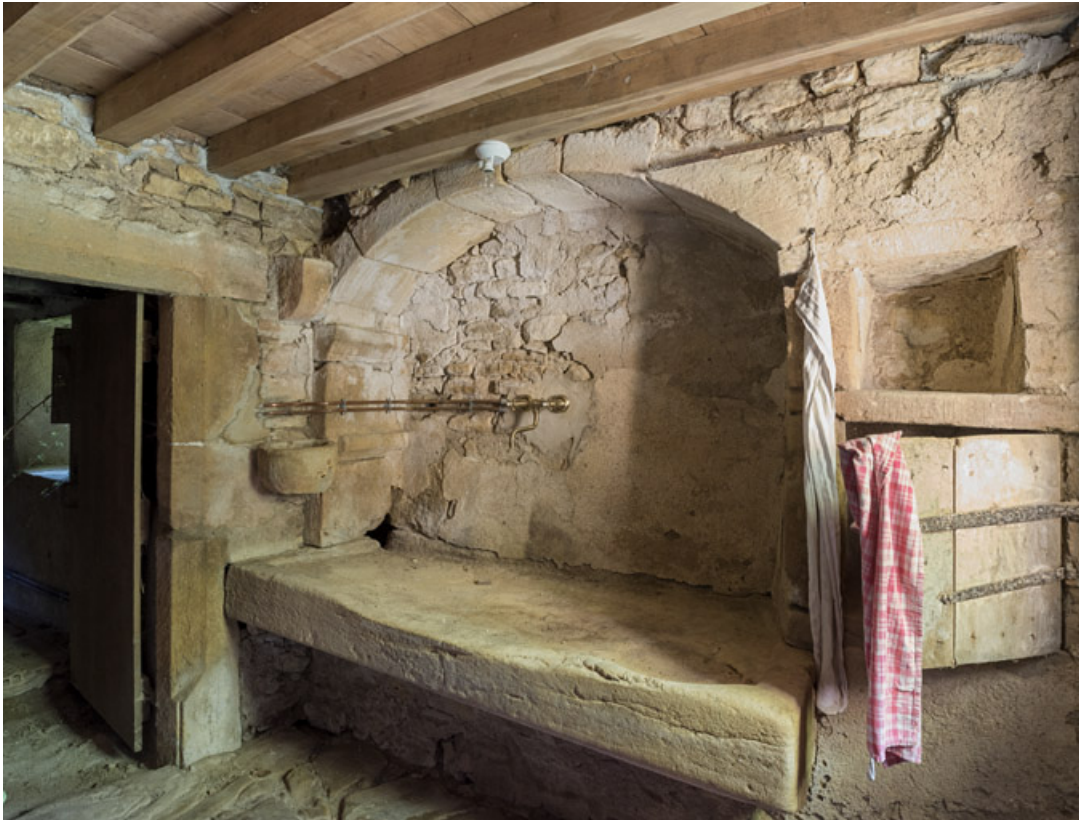
N° de l'illustration : 20197100187NUC4AQ

**La bassie, avec sa pierre d'évier, dans une niche.**

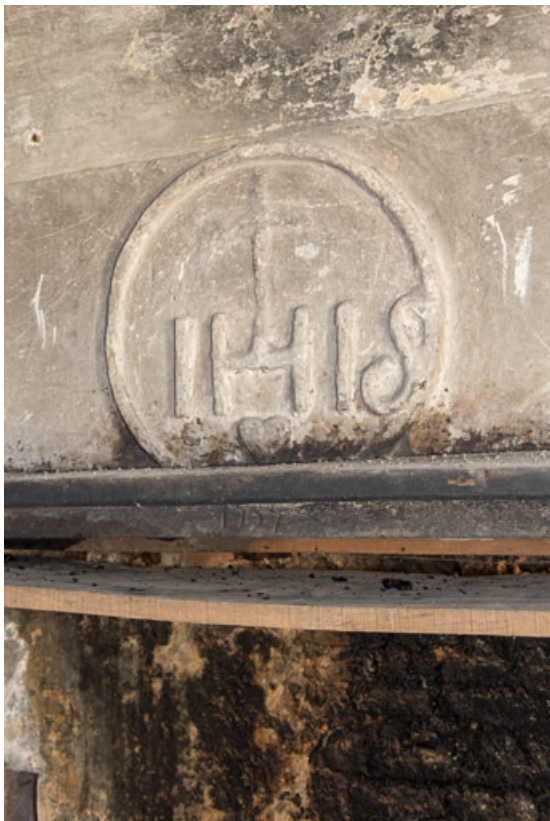
N° de l'illustration : 20197100189NUC4A

**Détail du linteau de la cheminée de la cuisine. Le monogramme "IHS" (auquel un second "i" a été intégré sans doute par erreur) est la transcription de l'abréviation du nom de Jésus en grec. La piété était présente quotidiennement dans la société rurale brionnaise au XVIIIe et XIXe siècles.**

Depuis le XVe siècle, de nombreuses évolutions ont été apportées aux bâtiments. Deux phases de travaux ont pu être identifiées, grâce à trois inscriptions : la date de 1758, gravée sur le linteau d'une cheminée au premier étage de la maison, celle de 1757 sur le linteau de la cheminée de la cuisine et une seconde date (18 ??), pas entièrement lisible, sur une des consoles de la même cheminée, indiquant des travaux au XIXe siècle. Les transformations du XVIIIe siècle incluent également le percement d'une fenêtre à linteau cintré (devenue porte) sur le pignon est de l'habitation et d'une fenêtre de même style, côté cour, pour éclairer une des chambres. C'est probablement à cette époque qu'est construite la grande aile de dépendances dans la cour, abritant une étable, une remise, un hangar sur deux niveaux ouverts sur la cour (l'étage ayant été muré par la suite), une cave et un grenier au-dessus de cette dernière, éclairé côté jardin, par une grande lucarne avec une

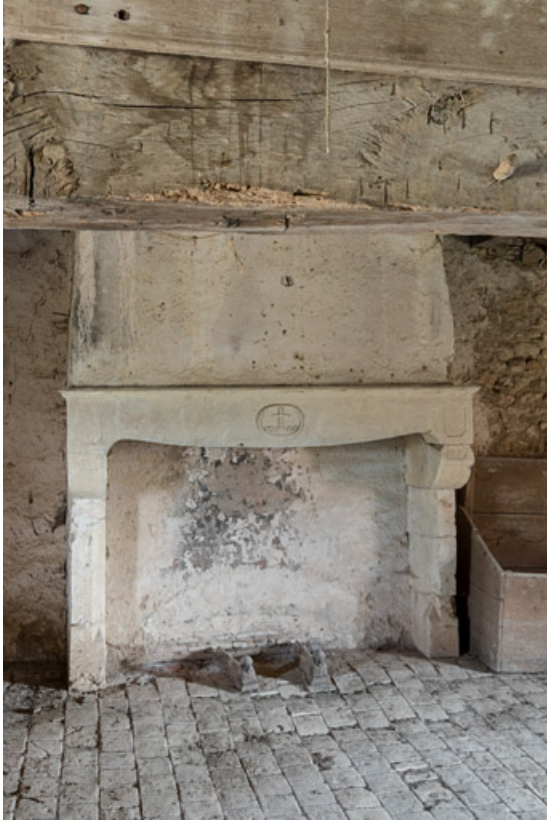
N° de l'illustration : 20197100191NUC4A

**Cheminée dans une chambre, à l'étage de la demeure**

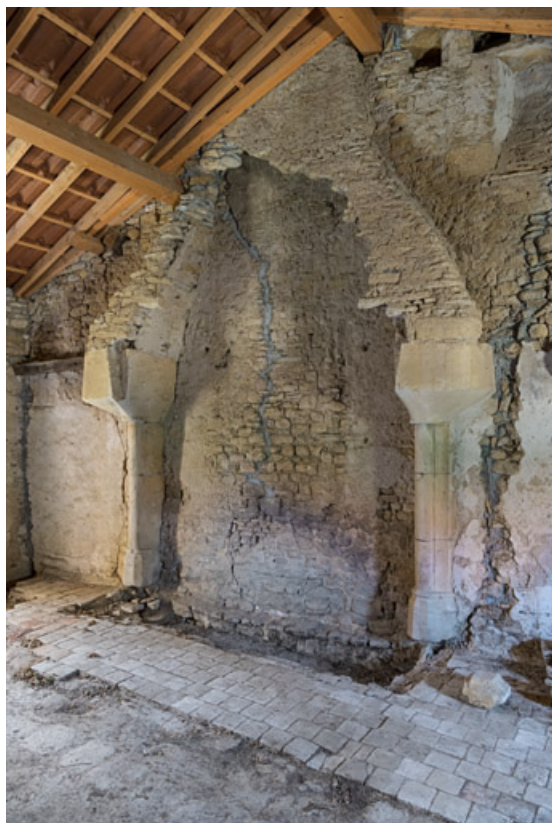
N° de l'illustration : 20197100193NUC4A

**Cheminée, partiellement démantelée dans une grande chambre à l'étage, qui fut peut-être utilisée en remploi comme pourrait l'indiquer sa taille disproportionnée par rapport à la pièce, à moins que le toit n'ait été plus haut à l'origine.**

L'ensemble occupe une parcelle triangulaire au sud-ouest du hameau. Les bâtiments sont disposés autour d'une cour. Leur disposition forme un U tronqué. Le logis occupe le fond de la cour et présente sa façade antérieure au sud. Edifié en moellons de calcaire enduits, aujourd'hui couverts d'un toit à deux pans en tuiles canal, le logis est un bâtiment de forme quadrangulaire, flanqué d'un appentis et d'une tour hexagonale abritant un escalier à vis et un pigeonnier. Extérieurement, plusieurs baies présentes un chanfrein et des linteaux à accolade. A l'intérieur, une grande cuisine est équipée d'une cheminée et de placard, aménagés dans l'épaisseur du mur. L'étage comprend un grenier et deux chambres, également équipées de belles cheminées. L'une porte la date de 1758 et l'autre, partiellement démantelée, conserve une allure monumentale. L'une des chambres est éclairées de baies à coussièges.

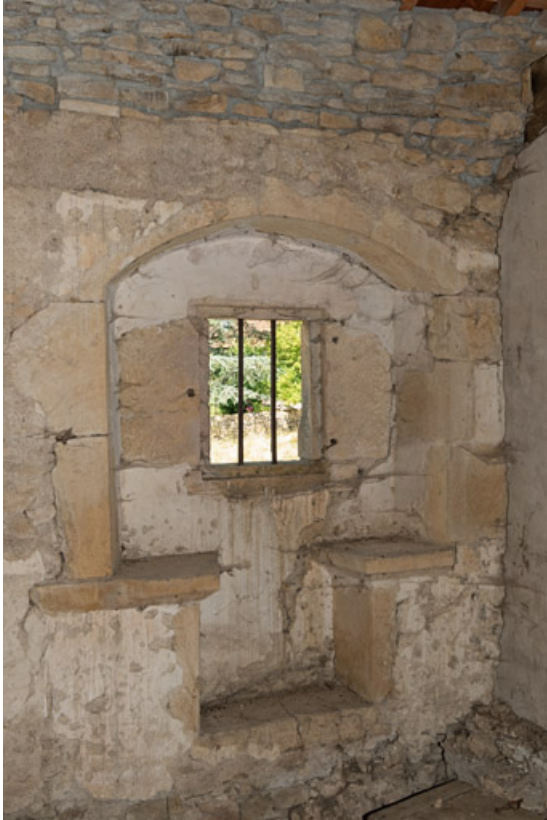
N° de l'illustration : 20197100194NUC4A

**Coussiège dans la grande chambre de l'étage**

La maison présente également de nombreux éléments architecturaux caractéristiques du XVe siècle, notamment des baies à chanfrein arrêté en biais par un congé, dont certaines couronnées d'un linteau à accolade, et des fenêtres à coussièges à l'étage. Dans l'architecture rurale, ces éléments proviennent souvent d'autres bâtiments et sont utilisés en remploi. Ici, leur présence dans l'ensemble de l'édifice, aussi bien à l'extérieur qu'à l'intérieur, et leur nombre permettent d'attester qu'ils sont contemporains de la construction et réalisés spécifiquement pour cette dernière. Seule la cheminée de la grande chambre à l'étage, aujourd'hui partiellement détruite, est peut-être un remploi, sa taille monumentale étant disproportionnée par rapport à celle de la pièce. A l'origine, le manteau de la cheminée n'était d'ailleurs pas visible, masqué par un plancher qui séparait la chambre des combles. L'existence de ce plancher est attestée par la présence de corbeaux en pierre qui en soutenaient les solives.
