## DEMEURE ET FERME DE LA MOLLIÈRE

Bourgogne-Franche-Comté, Saône-et-Loire  
Anzy-le-Duc  
La Mollière

Dossier IA71003565 réalisé en 2019

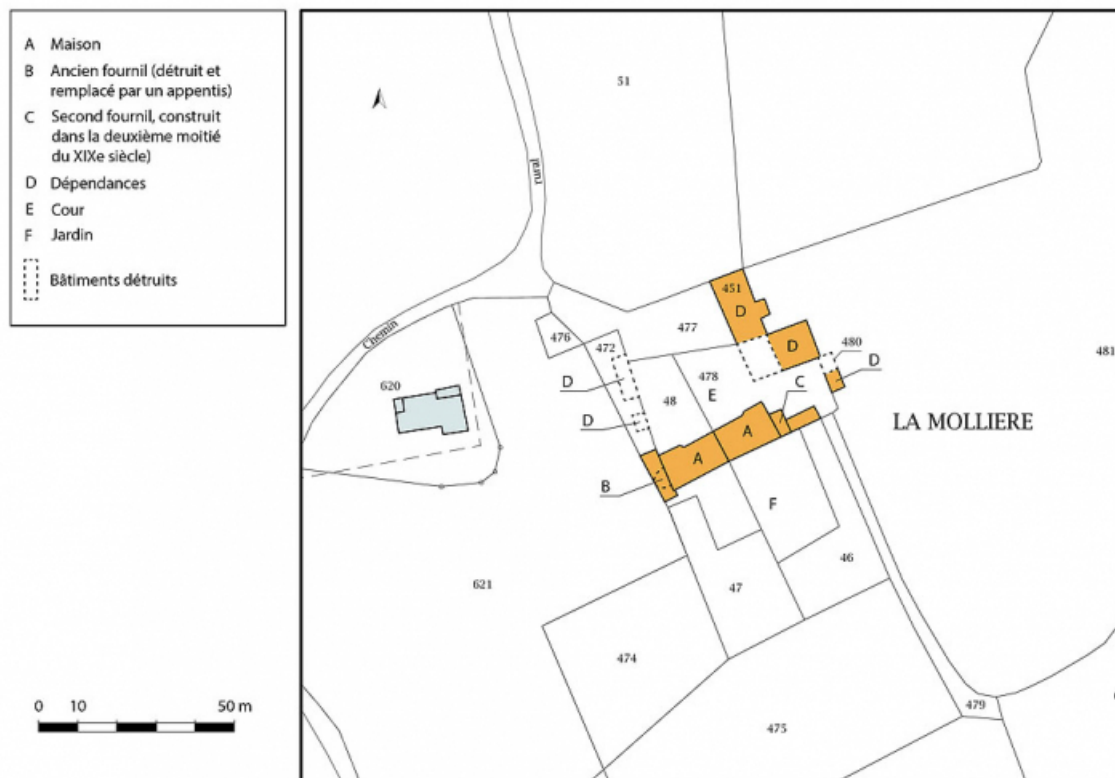
N° de l'illustration : 20207100140NUDA

**Plan de masse et situation, présentant l'évolution des bâtiments. Extrait du plan cadastral, 2020, section E, échelle 1/5000**  
71, Anzy-le-Duc, lieudit : La Mollière

En revanche, les dépendances ne sont que partiellement conservées. La petite dépendance, à l'ouest de la cour, visible sur le plan cadastral de 1839, a disparu. Par ailleurs, l'étable, à l'angle de la grande dépendance (étable, dite « des vaches »), et un bâtiment à cochons, construit dans la seconde moitié du XIX<sup>e</sup> siècle à l'est de la demeure, sont en grande partie écroulés.

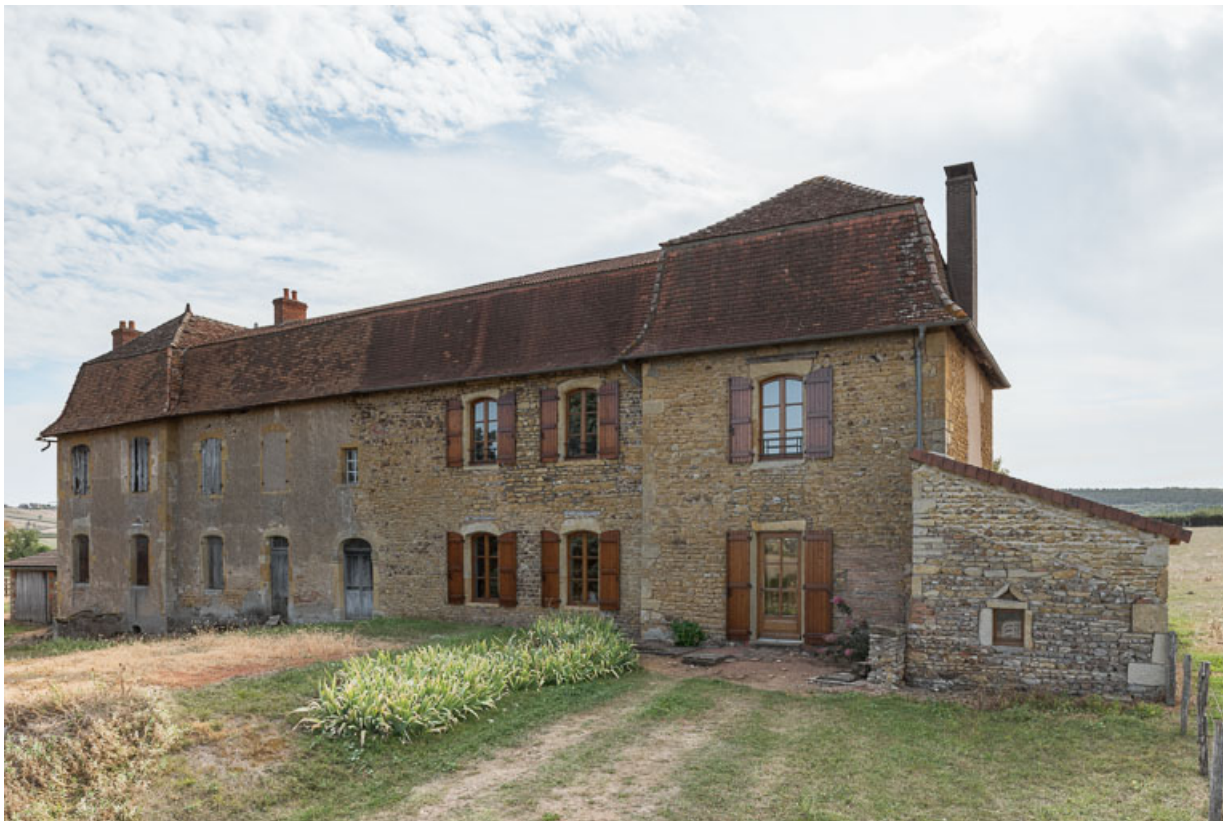
N° de l'illustration : 20197100335NUC4A

**Vue de la demeure ou maison de maître de la Mollière (façade antérieure)**

Le logis d'un étage carré, est développé en longueur avec ses huit travées dont les deux parties distales, en avant-corps, font légèrement saillie sur la façade. Elles ont un toit brisé en pavillon et égout retroussé. L'édifice est centré sur un vestibule traversant et son escalier de pierre (très usé, comme dans un bâtiment à usage collectif) rampe-sur-rampe. La porte d'entrée est encadrée par deux piédroits moulurés, surmontée par un arc sculpté d'un cœur, pointe en haut. La porte donnant sur la façade postérieure, avec ses piédroits, n'est pas moins décorée. La clé de l'arc qui la surmonte possède un bas-relief qui pourrait être un ancien blason bûché. La moitié orientale est enduite, tandis que l'autre moitié (occidentale) restaurée, transformée, ne l'est pas. Les fenêtres sont équipées de contrevents. L'accès au sous-sol se fait par quelques degrés ménagés devant l'avant-corps oriental. Chaque pièce a sa cheminée engagée ou adossée, dont les manteaux sont sculptés, et quelques dessus de cheminée. L'ancienne cuisine est équipée d'une grande cheminée, aujourd'hui transformée. L'appentis accolé à l'est est construit en moellons et briques, partiellement enduit, et conserve un ancien four à pain. Un appentis - sans enduit - prolonge l'édifice à l'ouest.

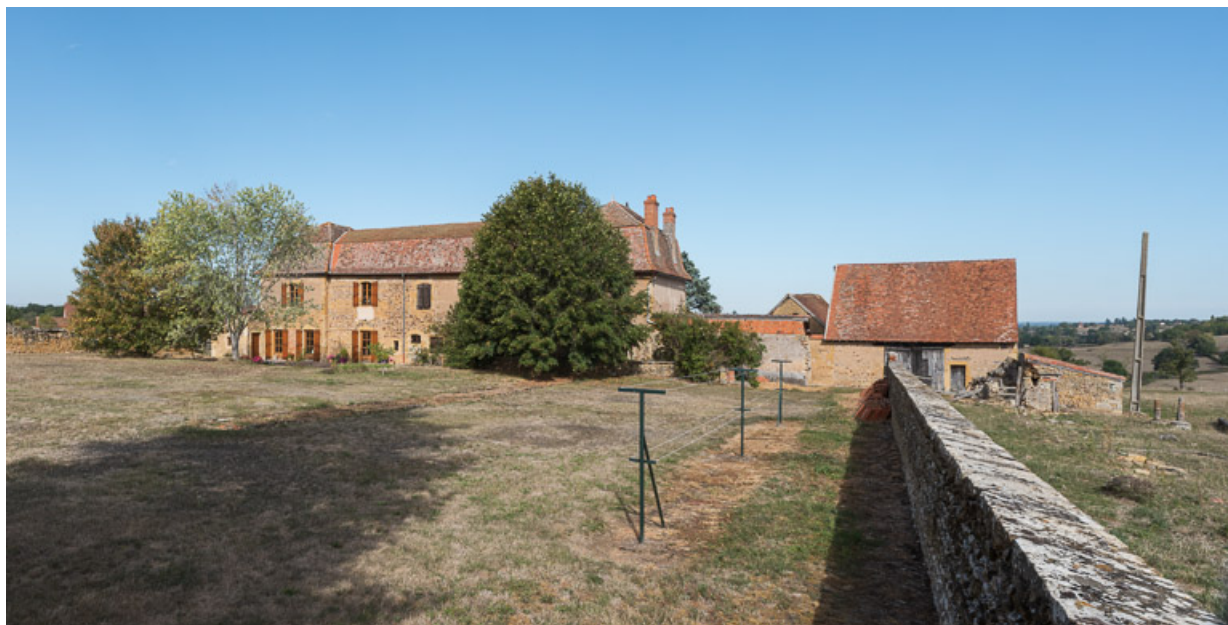
N° de l'illustration : 20197100326NUC4AQ

**Vue de la demeure (façade postérieure) de la Mollière et de ses dépendances, depuis le jardin.**

La cour de la ferme est fermée au sud par l'habitation, qui donne sur un potager à l'arrière, et à l'est par les bâtiments antérieurement voués à l'usage agricole. Ils sont tous édifiés en moellons de calcaire, couverts de toits à longs pans avec des tuiles plates. Un mur de pierre délimite le terrain au sud.

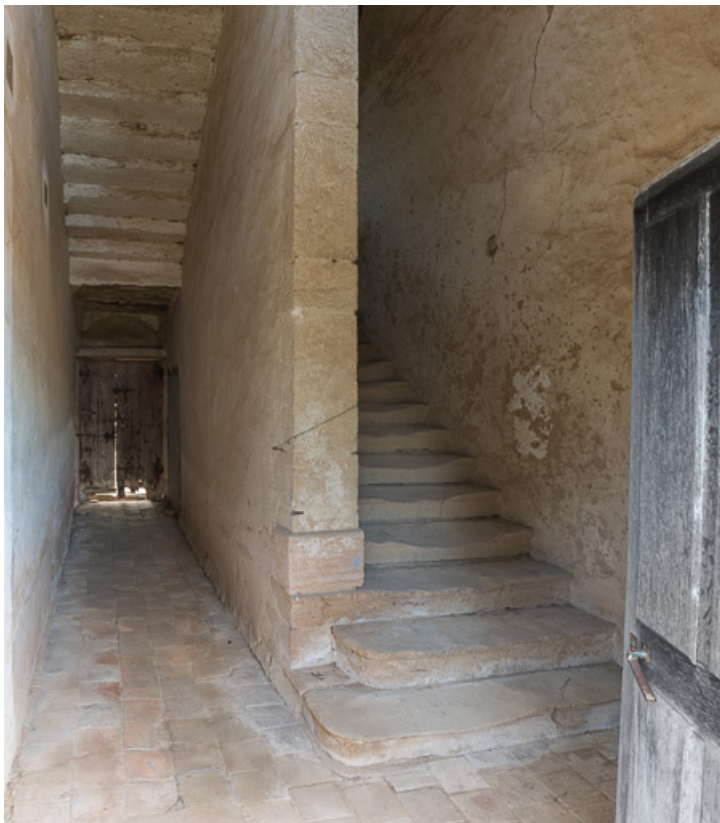
N° de l'illustration : 20197100312NUC4AQ

**Vestibule et escalier**

**Escaliers** : escalier dans-oeuvre, escalier tournant à retours sans jour, en maçonnerie

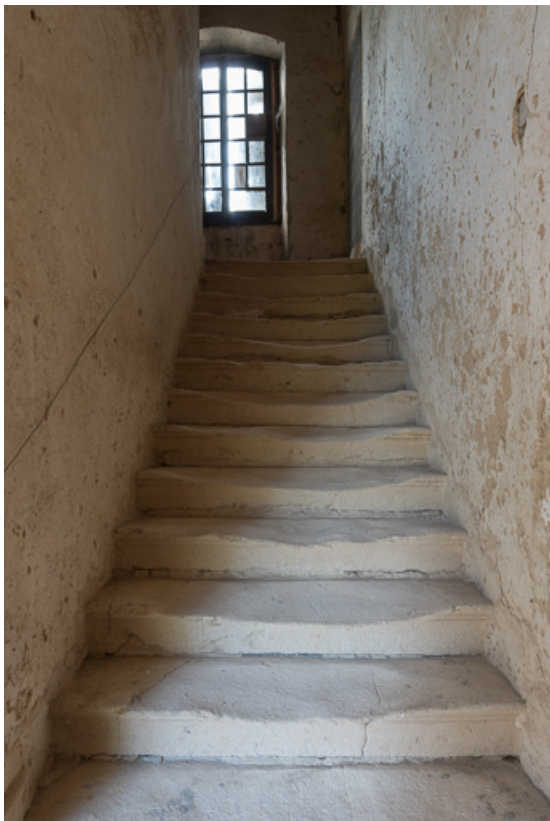
N° de l'illustration : 20197100313NUC4A

**Une des volées de l'escalier rampe sur rampe de la demeure**

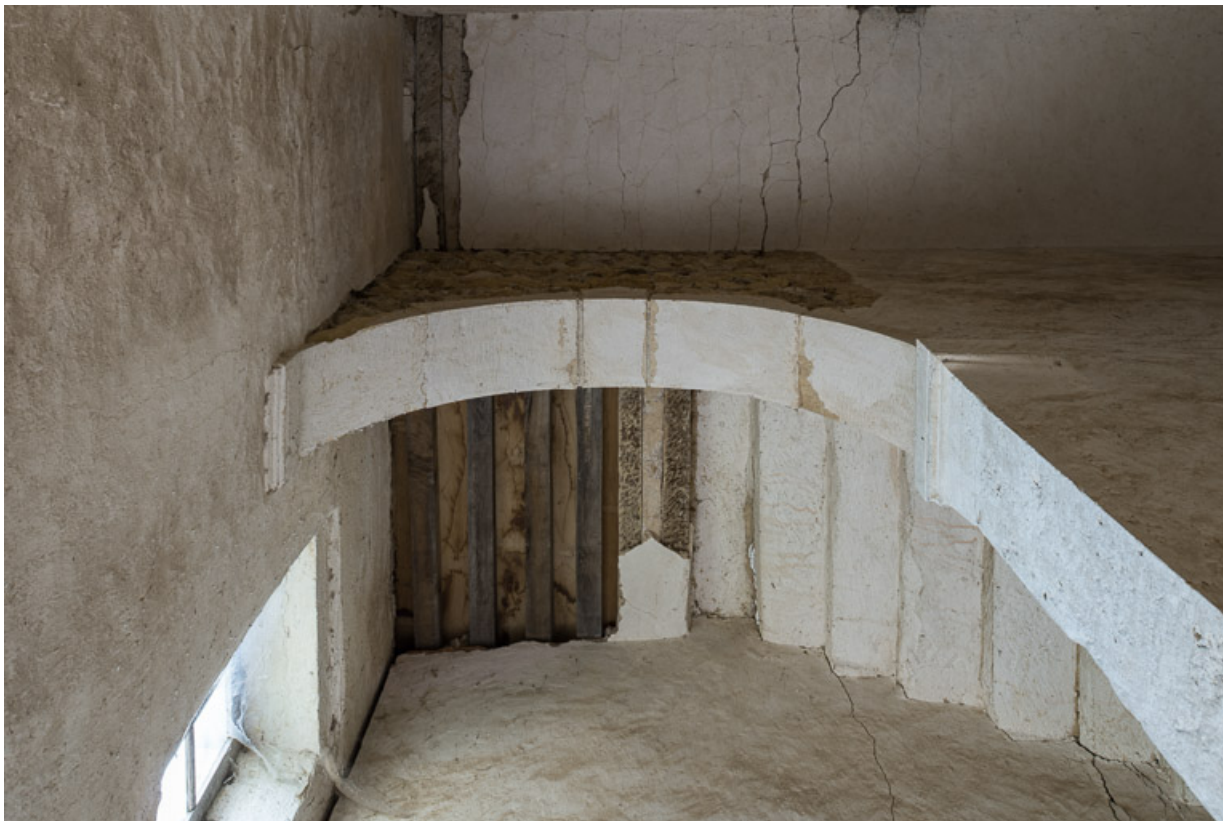
N° de l'illustration : 20197100314NUC4A

**Arche ouvrant sur l'escalier de la demeure**

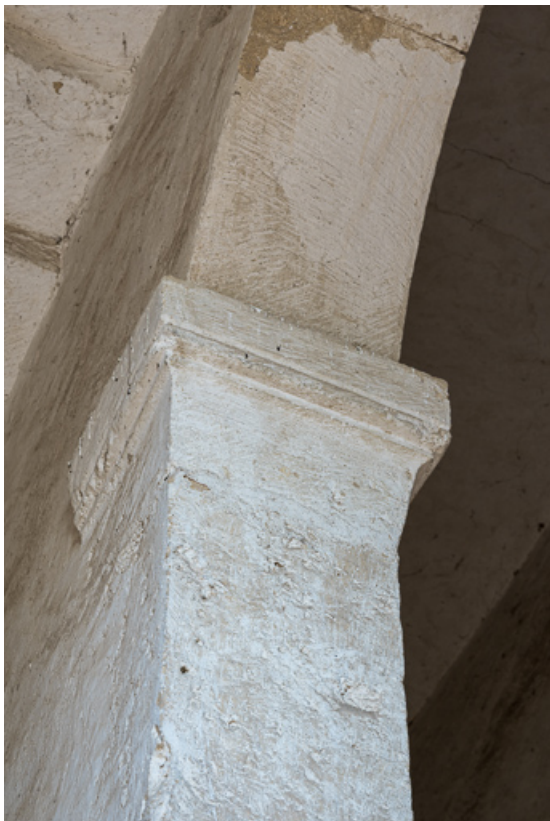
N° de l'illustration : 20197100316NUC4A

**Chapiteau recevant la retombée de l'arche**

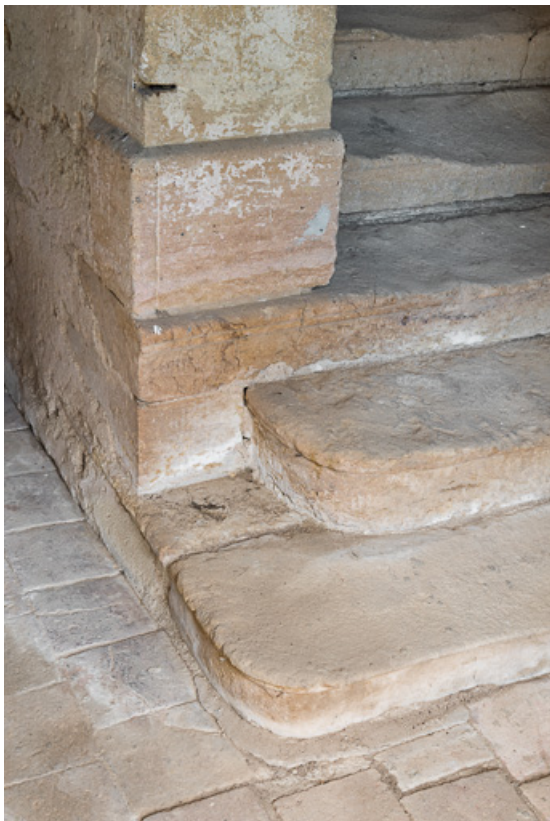
N° de l'illustration : 20197100315NUC4A

**Moulure, à la base du mur-noyau de l'escalier**

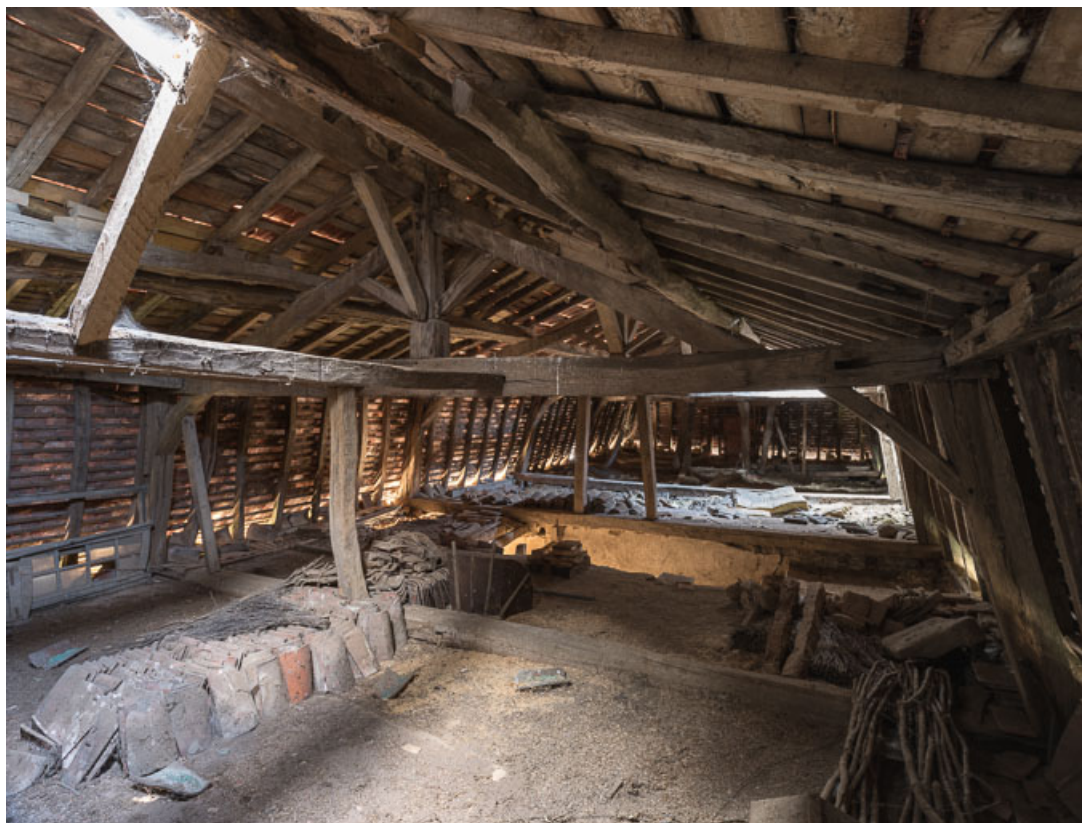
N° de l'illustration : 20197100319NUC4AQ

**Vue de la charpente de la demeure**

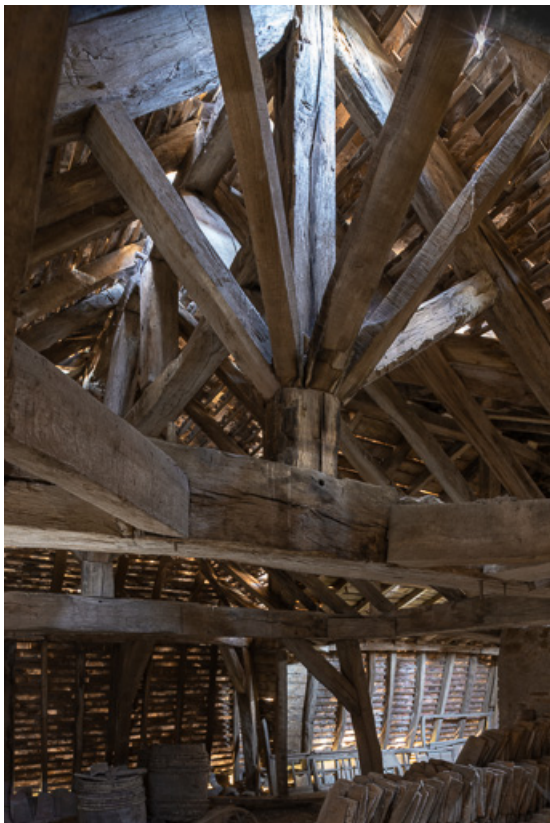
N° de l'illustration : 20197100320NUC4A

**Détail de la charpente : pignon et contrefiches**

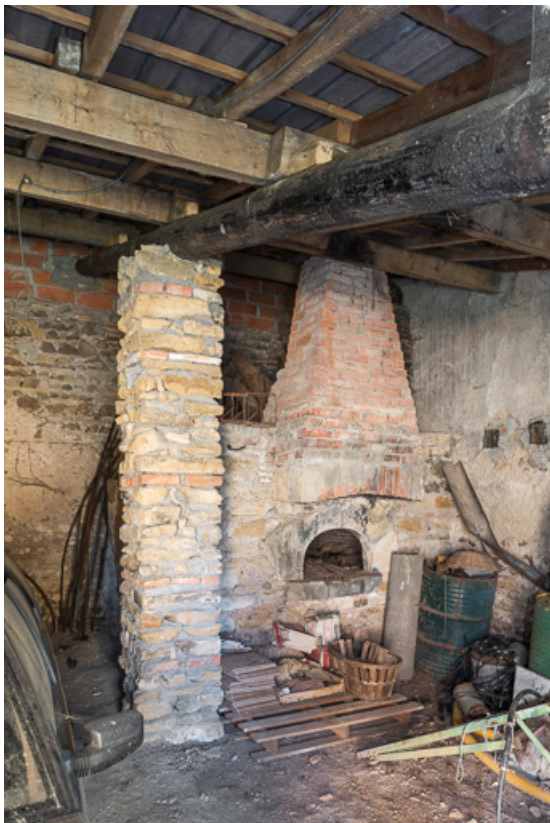
N° de l'illustration : 20197100333NUC4A

**Four à pain du XIXe siècle, contre la façade nord-est de la demeure**  
71, Anzy-le-Duc, lieudit : La Mollière

La maison de maître a connu peu d'évolution depuis sa construction. Les baies, sauf celles donnant sur le vestibule et l'escalier, ont été reprises dans la première moitié du XVIII<sup>e</sup> siècle, avec des linteaux cintrés. Un second four à pain, le four originel se trouvant dans la partie ouest du bâtiment, a été construit contre l'extrémité est de la maison, probablement suite au partage, dans la seconde moitié du XIX<sup>e</sup> siècle. Aujourd'hui, la moitié ouest a été modernisée intérieurement par le propriétaire actuel, mais l'aspect extérieur a été préservé. Seules deux fenêtres donnant sur l'ancienne cuisine – une côté cour et une côté jardin – ont été transformées en portes. Un appentis a également été ajouté contre l'extrémité du bâtiment, à la place du premier four à pain.

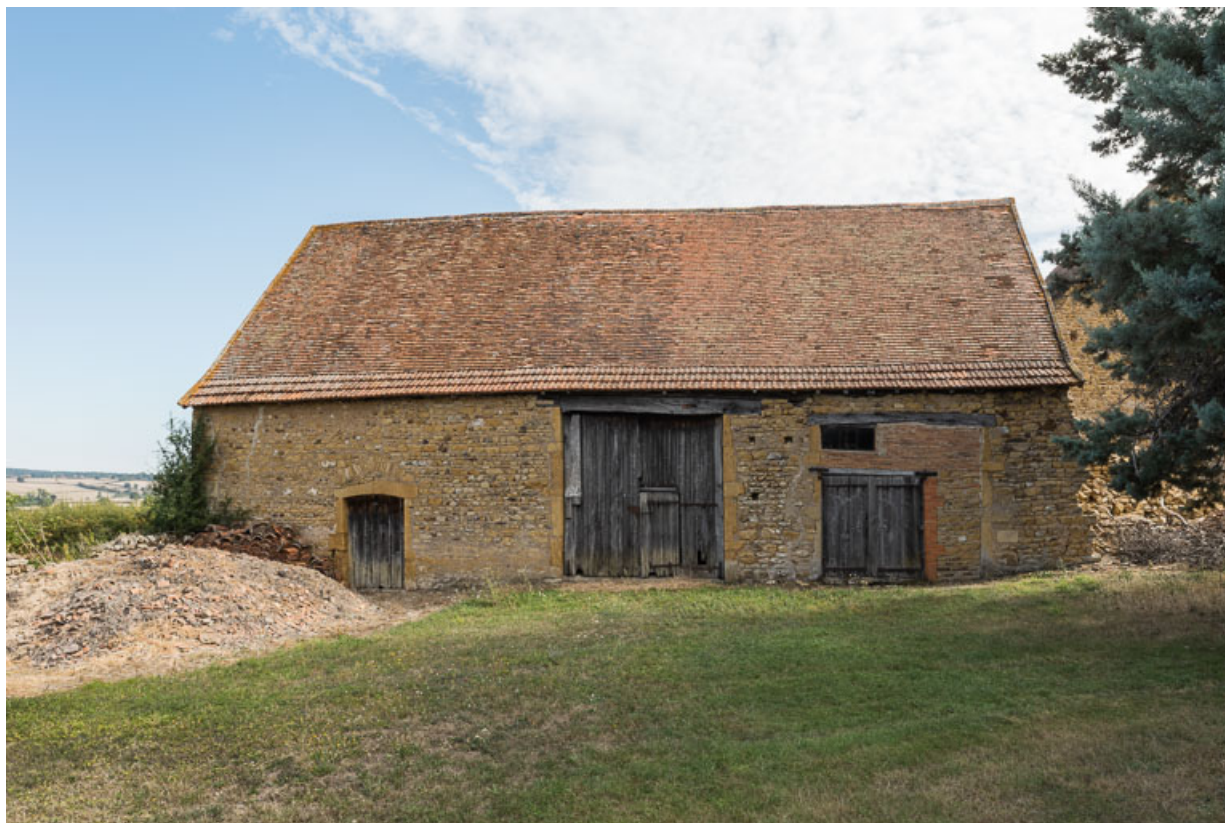
N° de l'illustration : 20197100334NUC4A

**Façade antérieure de l'aile principale des dépendances, orientée à l'ouest**

Granges, étables et fenils occupent deux ailes de bâtiments en L. Une étable, à l'angle des deux bâtiments est aujourd'hui effondrée, rendant les feurons visibles depuis l'extérieur.

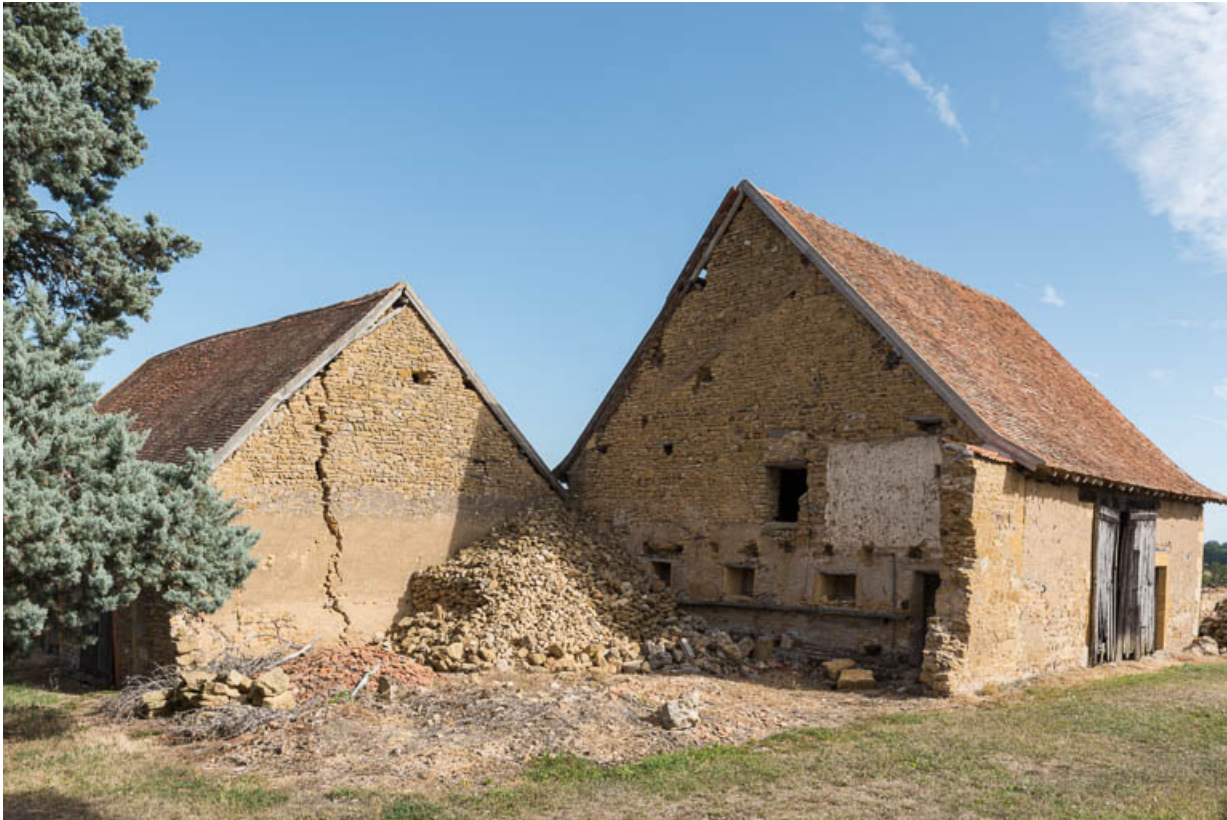
N° de l'illustration : 20197100330NUC4A

**Vue des deux ailes de dépendances. A la jonction des deux bâtiments, une ancienne étable à bovins a été démolie suite à l'effondrement de sa charpente..**

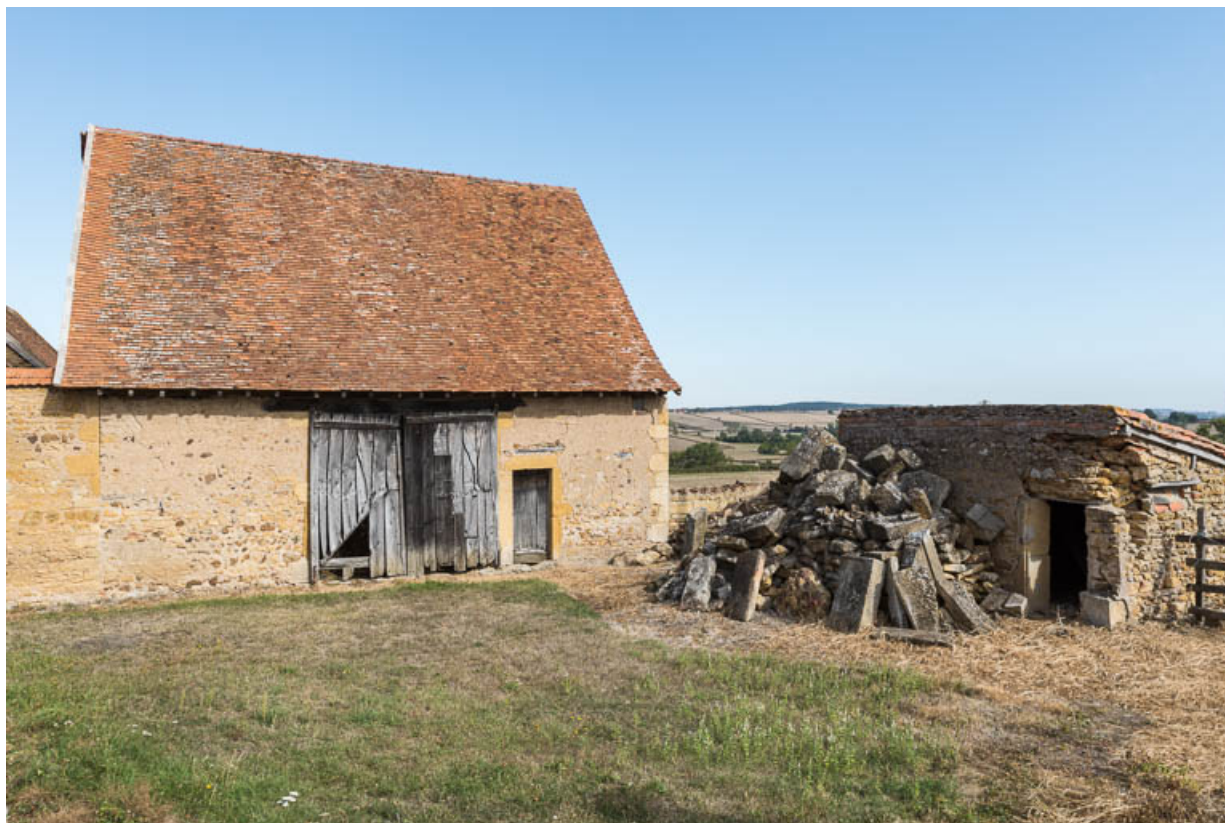
N° de l'illustration : 20197100332NUC4A

**Seconde aile des dépendances (façade antérieure, orientée au sud). A droite, les soues à cochons (XIXe siècle) partiellement démolies.**
