## ECART DE CHAUMONT

Bourgogne-Franche-Comté, Saône-et-Loire  
Oyé  
Chaumont

Dossier IA71003571 réalisé en 2017 revu en  
2020

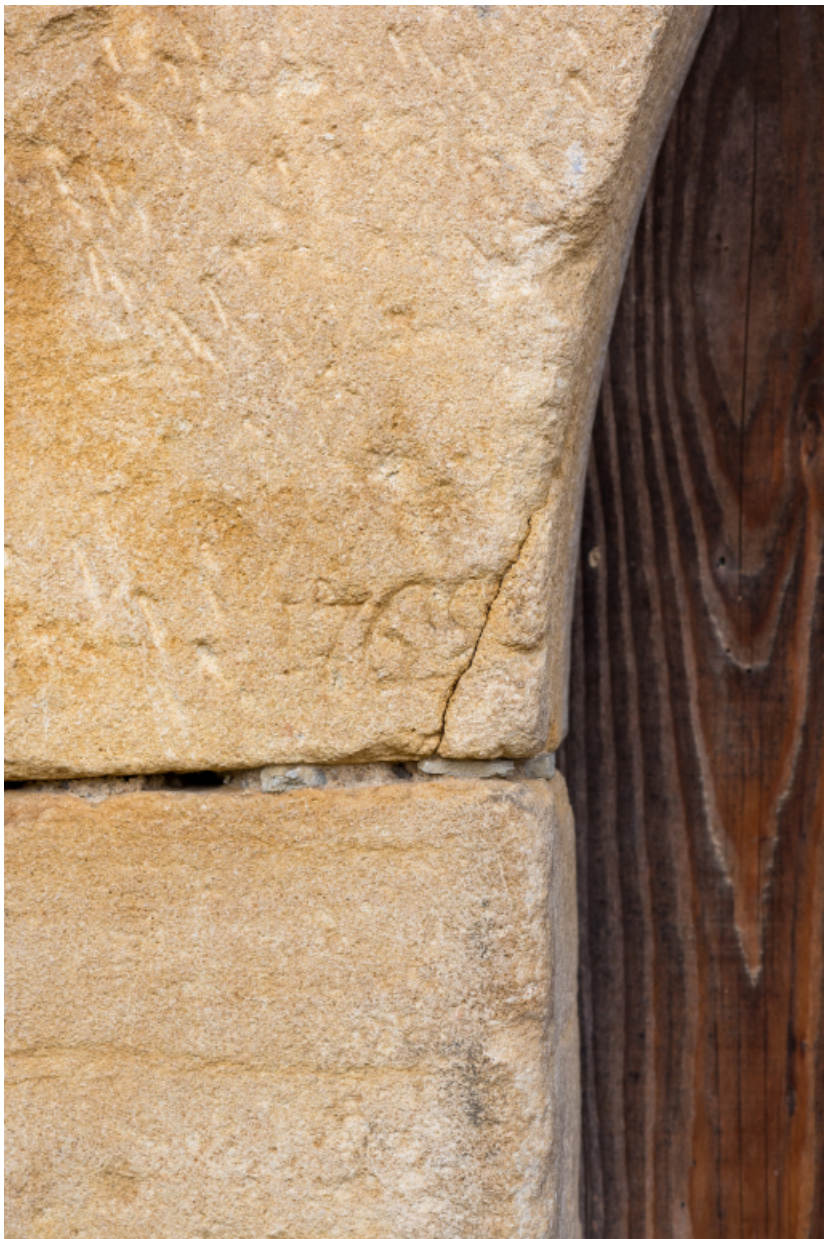
N° de l'illustration : 20187100187NUC4A

**Pierre d'encadrement de la porte de l'étable gravée de la date "1768", correspondant vraisemblablement à la date de construction du bâtiment.**

**Dates** : 1765 (porte la date)
