## PONT SUR L'ÉCLUSE DE CHARNAY

Bourgogne-Franche-Comté, Saône-et-Loire  
Charnay-lès-Chalon  
PK 176

Dossier IA71003609 réalisé en 2018  
Auteur(s) : Aurélie Lallement, Virginie  
Malherbe

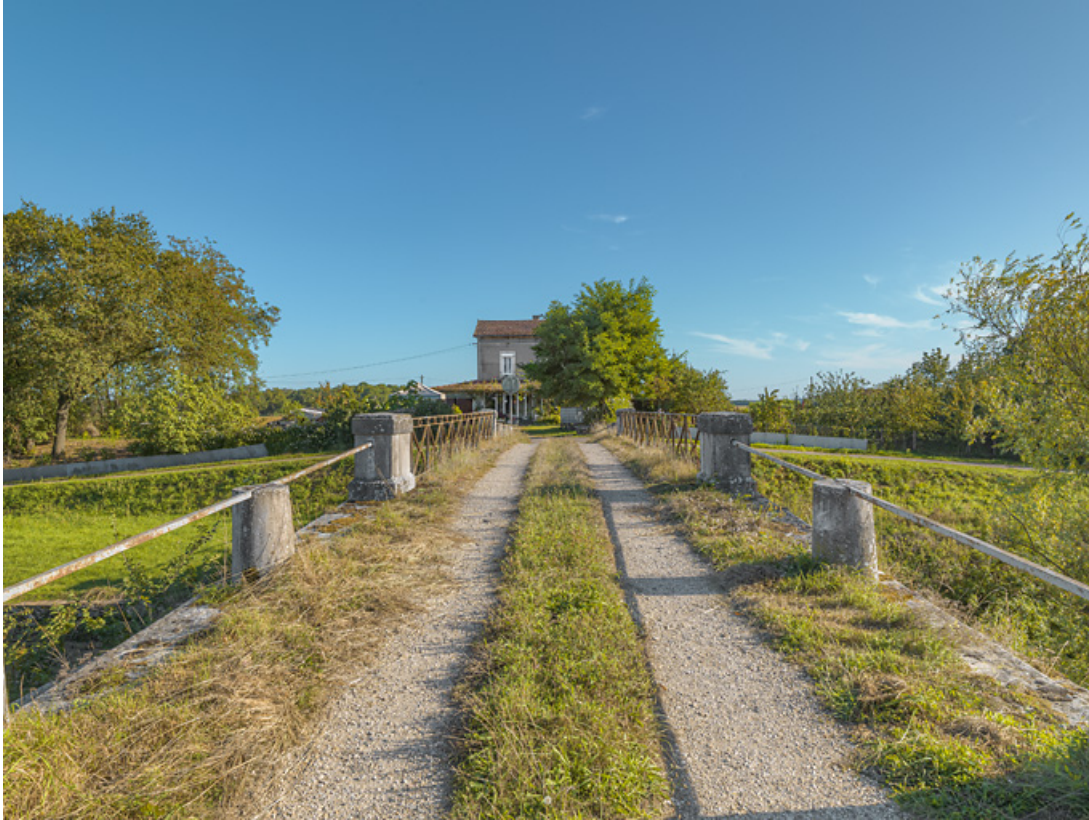
N° de l'illustration : 20197100497NUC4A

**Vue d'ensemble du pont sur l'écluse depuis la rive droite. En face, la maison éclusière.**
