## SITE DE L'ÉCLUSE DE CHARNAY

Bourgogne-Franche-Comté, Saône-et-Loire  
Charnay-lès-Chalon  
PK 176

Dossier IA71003614 réalisé en 2018  
Auteur(s) : Aurélie Lallement, Virginie  
Malherbe

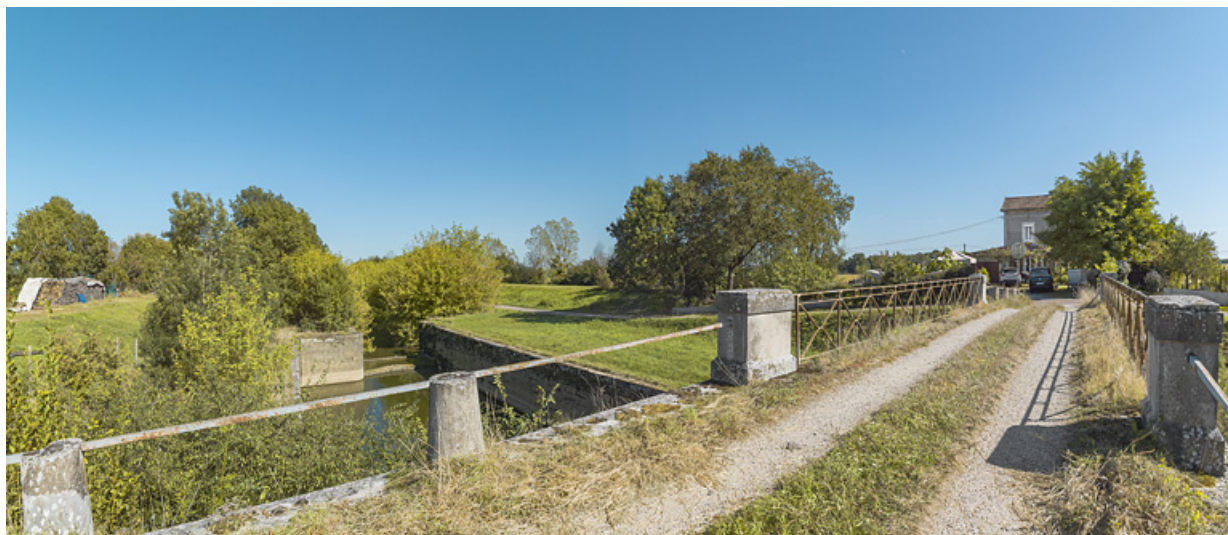
N° de l'illustration : 20197100494NUC4A

**Le site d'écluse vu depuis la rive gauche, au niveau du pont sur écluse.**

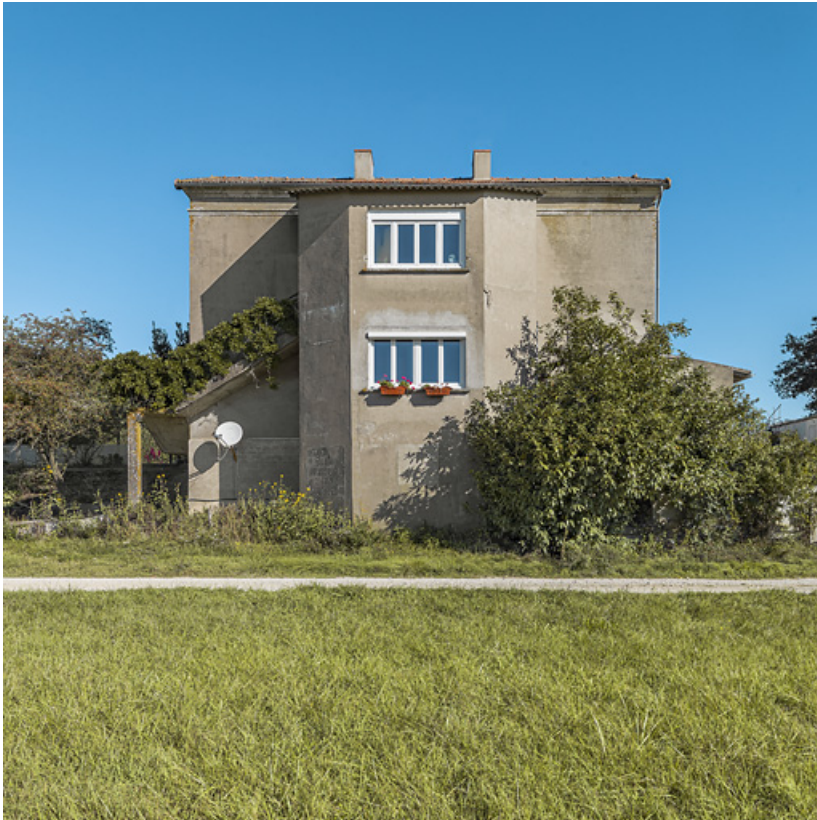
N° de l'illustration : 20197100507NUC4A

**Façade arrière avec l'ajout d'un avant-corps central.**
