## MALADRERIE, ACTUELLEMENT CLUB D'ÉQUITATION

Bourgogne-Franche-Comté, Yonne  
Saint-Florentin  
la Maladrerie

Dossier IA89000359 réalisé en 2002 revu en 2011

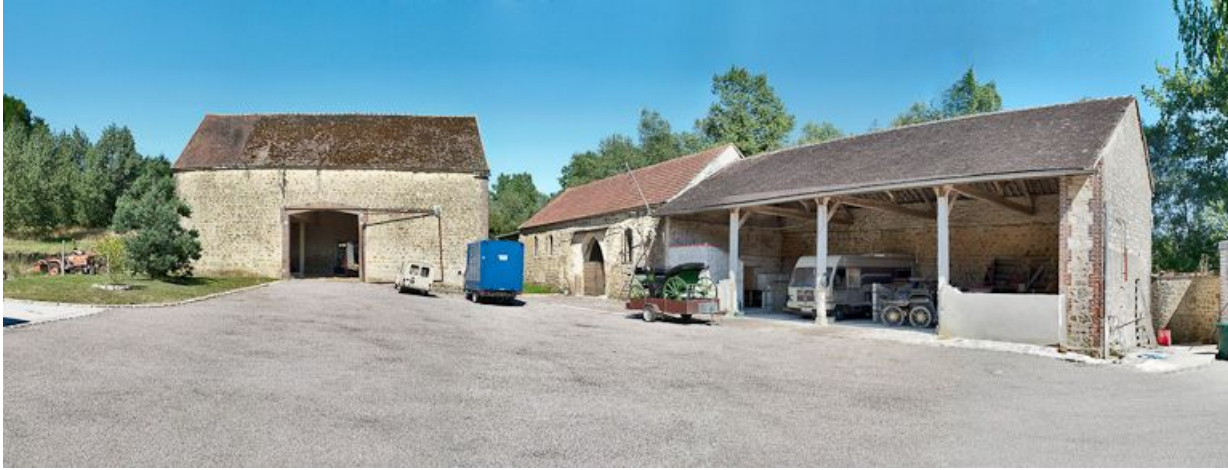
N° de l'illustration : 20088900034NUC4A

**Vue d'ensemble de la grange, l'ancienne chapelle et le hangar depuis la cour.**

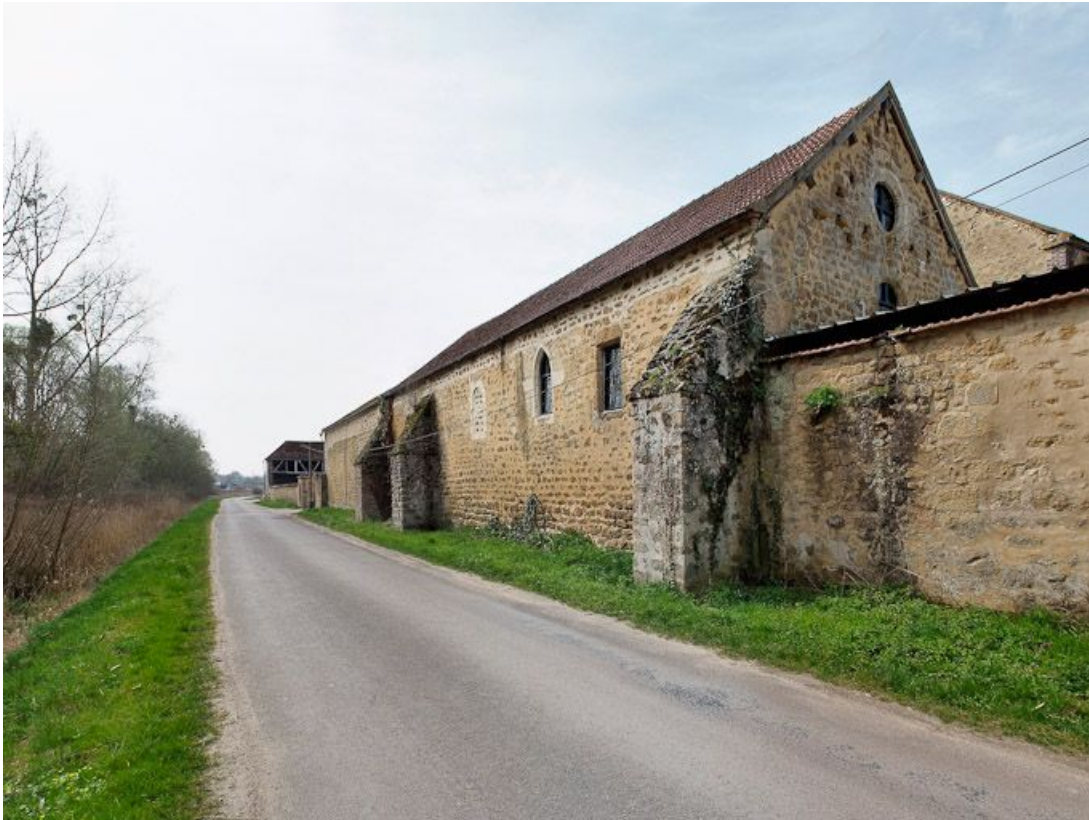
N° de l'illustration : 20098900001NUC2AQ

**Chapelle, vue d'ensemble depuis la rue.**

Bâtiments distribués autour d'une cour fermée. Le mur de long-pan sud de la chapelle, en bordure de rue, est épaulé par trois contreforts, il est percé de quatre fenêtres : deux en plein-cintre, une en arc brisé et une rectangulaire à encadrement chanfreiné. Sur le mur-pignon est, un oculus surmonte une grande baie cintrée. Le mur de long-pan nord ouvre sur la cour, à droite, par deux arcades brisées dont l'une, en partie murée, encadre une fenêtre à montants et appui en brique ; à gauche par une étroite porte à linteau sur coussinets et deux fenêtres en plein-cintre ; un hangar prolonge l'ancienne chapelle à l'ouest, les traces d'un ancien portail sont visibles sur son élévation sur rue. Les autres côtés de la cour sont occupés, au nord par la maison d'habitation, à l'est par une grange et à l'ouest par un long bâtiment de dépendances.

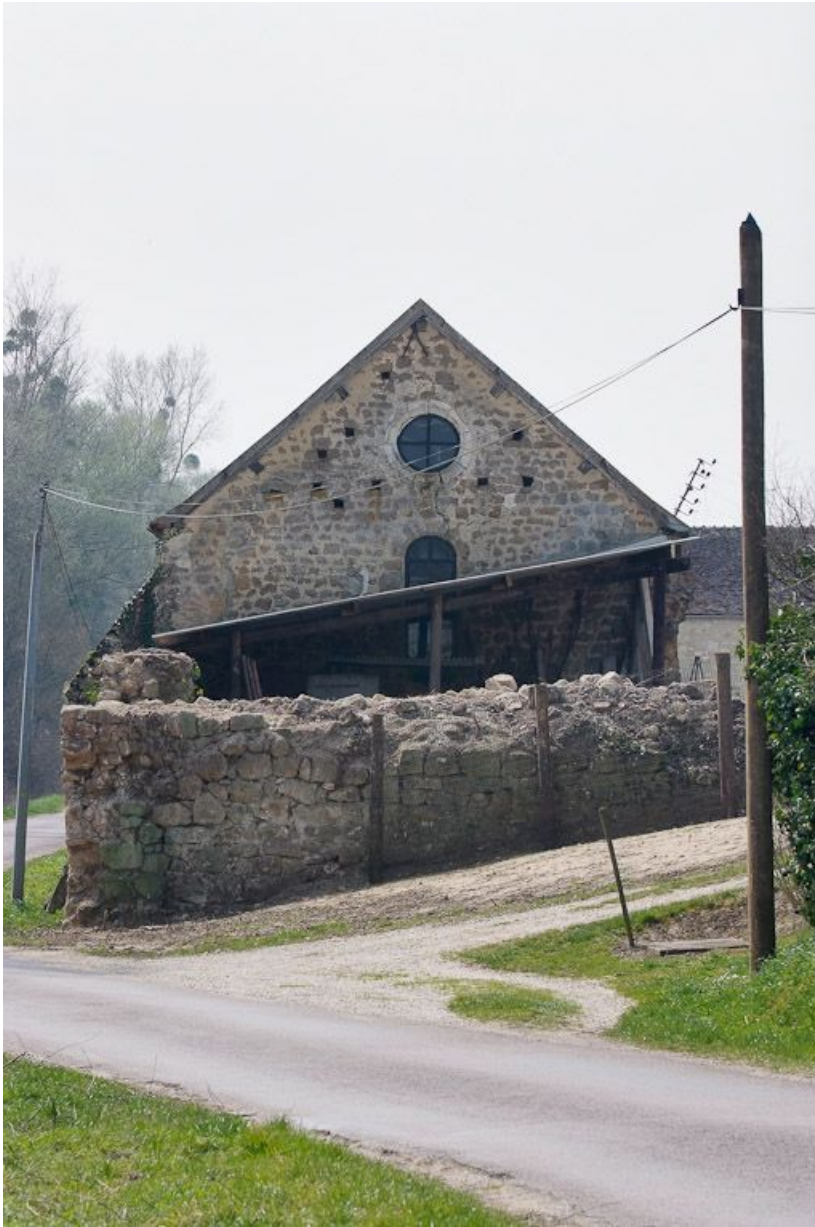
N° de l'illustration : 20098900007NUC2A

**Chapelle : mur-pignon est, vue prise de la rue.**  
89, Saint-Florentin, lieudit : la Maladrerie

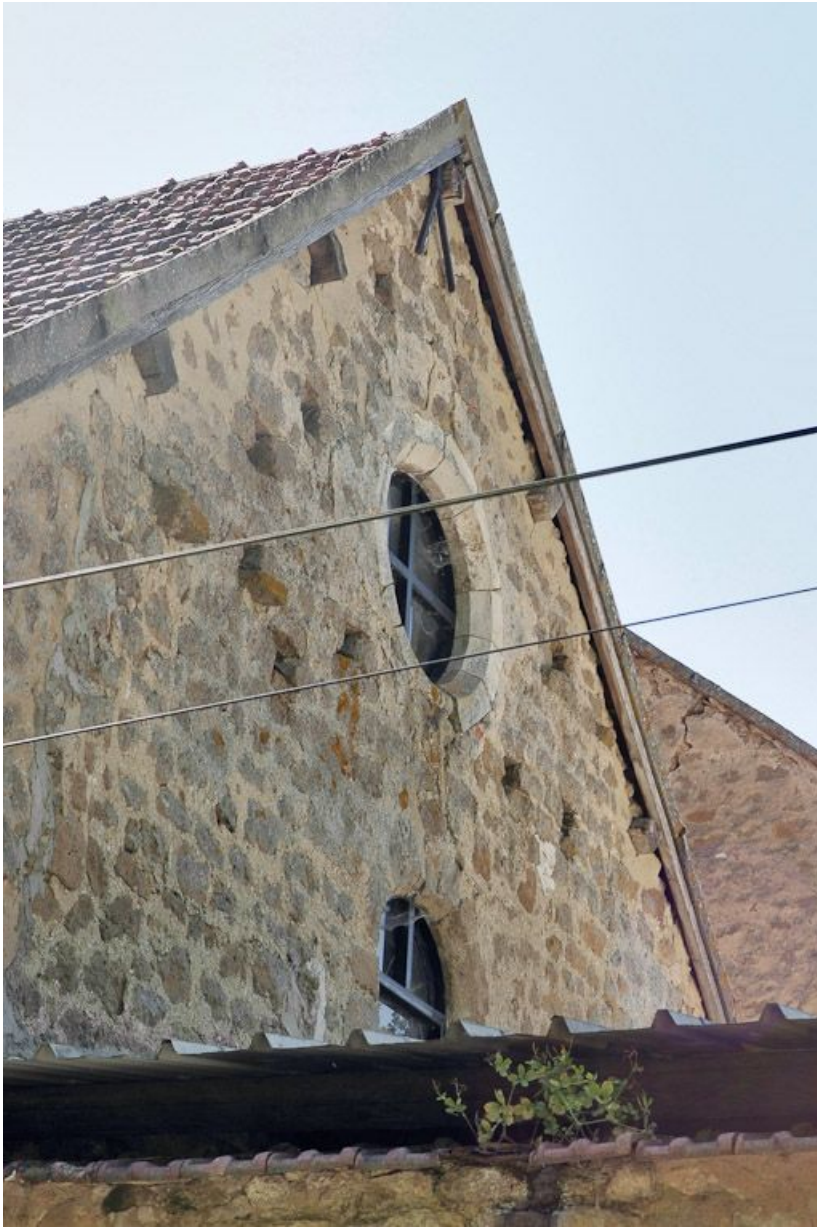
N° de l'illustration : 20088900043NUC2A

**Chapelle : pignon est.**

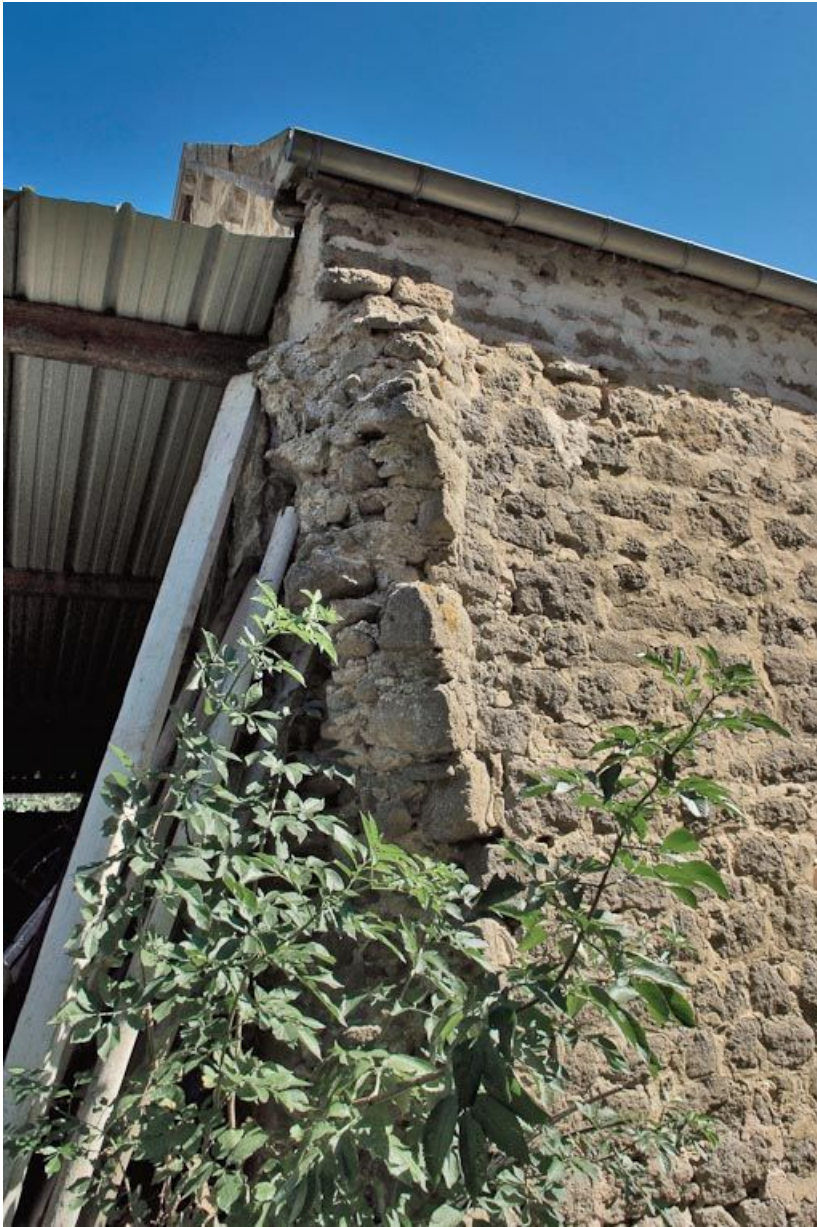
N° de l'illustration : 20088900042NUC2A

**Chapelle : contrefort sur cour du mur-pignon est.**

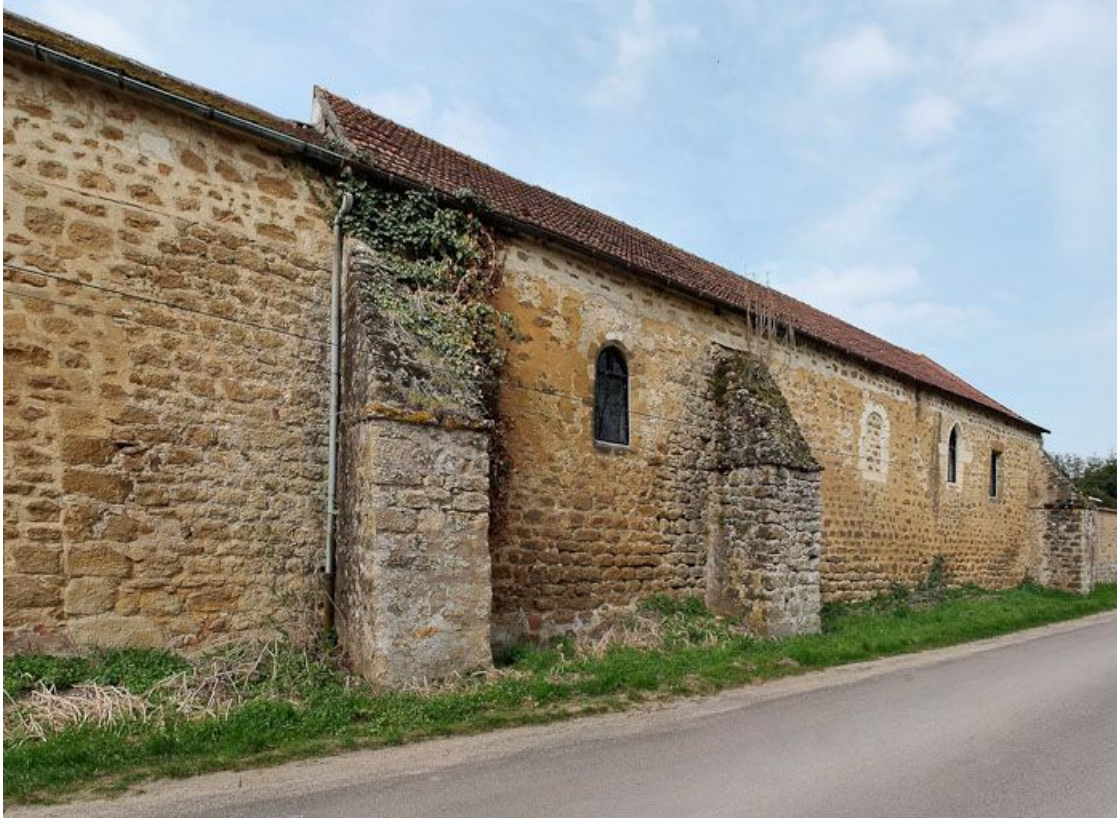
N° de l'illustration : 20098900006NUC2AQ

**Chapelle : mur de long-pan sur rue.**

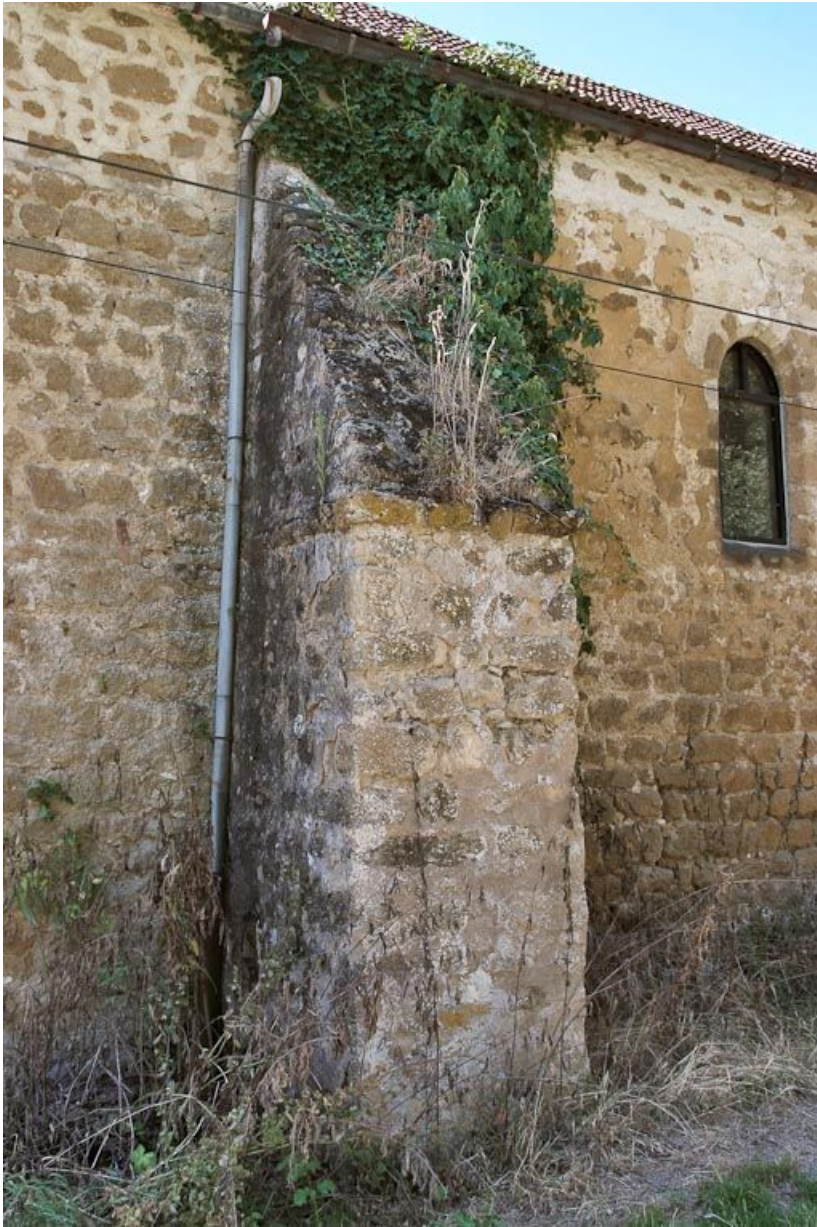
N° de l'illustration : 20088900045NUC2A

**Chapelle : premier contrefort gauche du mur de long-pan sur rue.**  
89, Saint-Florentin, lieudit : la Maladrerie

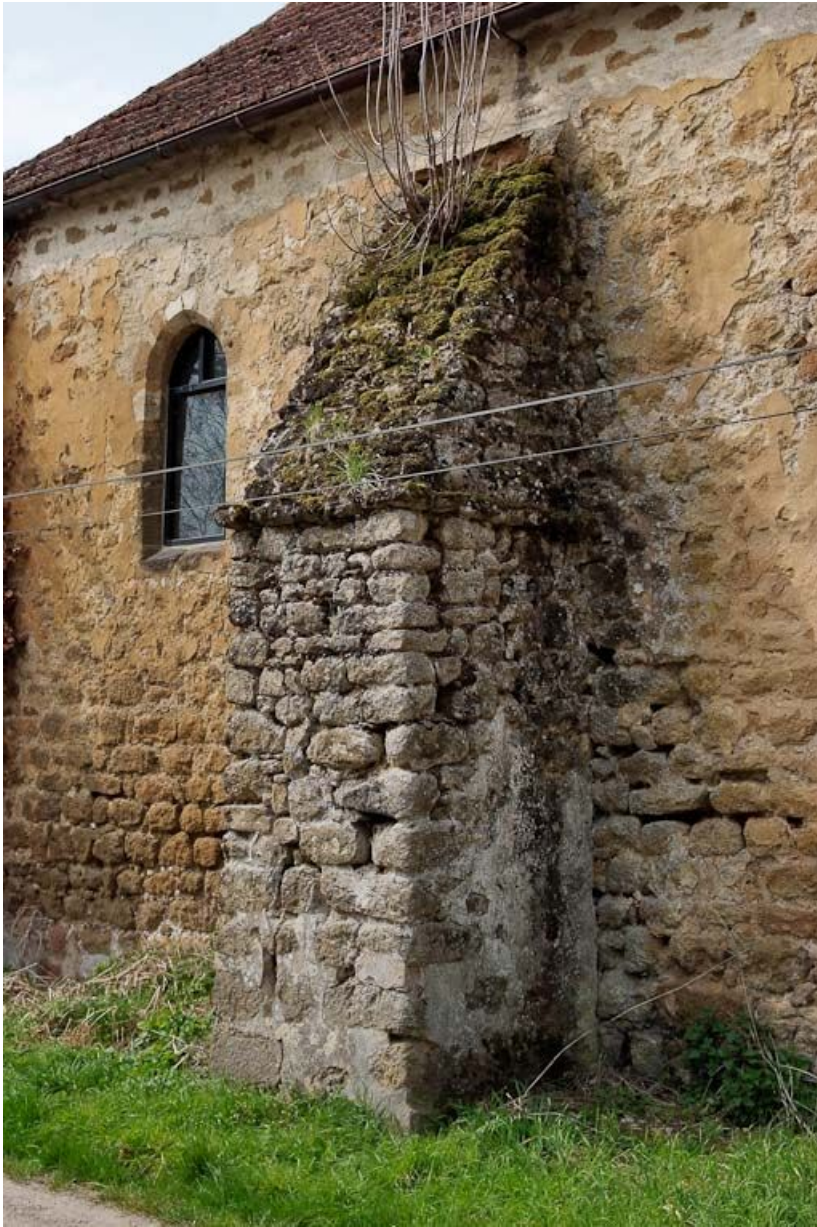
N° de l'illustration : 20098900019NUC2A

**Chapelle : première fenêtre et deuxième contrefort du mur de long-pan sur rue.**  
89, Saint-Florentin, lieudit : la Maladrerie

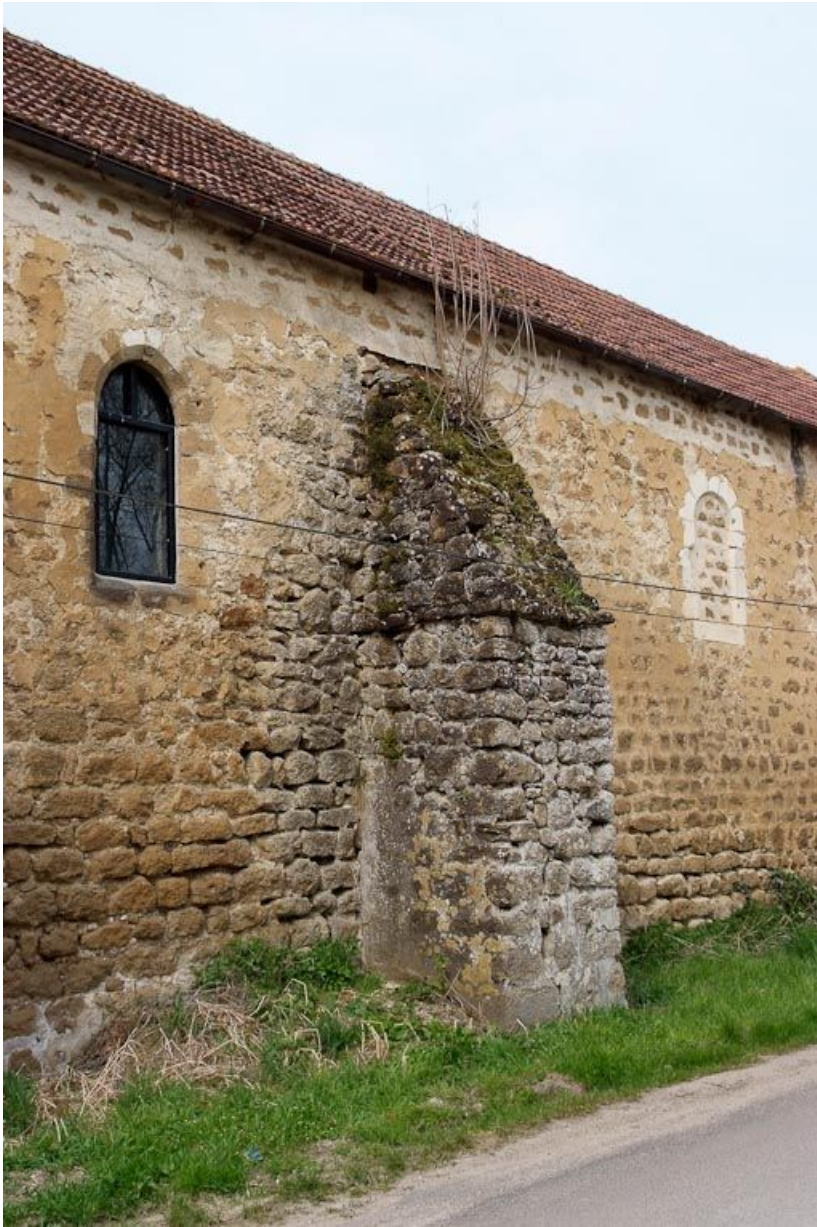
N° de l'illustration : 20098900011NUC2A

**Chapelle : deuxième contrefort entre deux fenêtres du mur de long-pan sur rue.**  
89, Saint-Florentin, lieudit : la Maladrerie

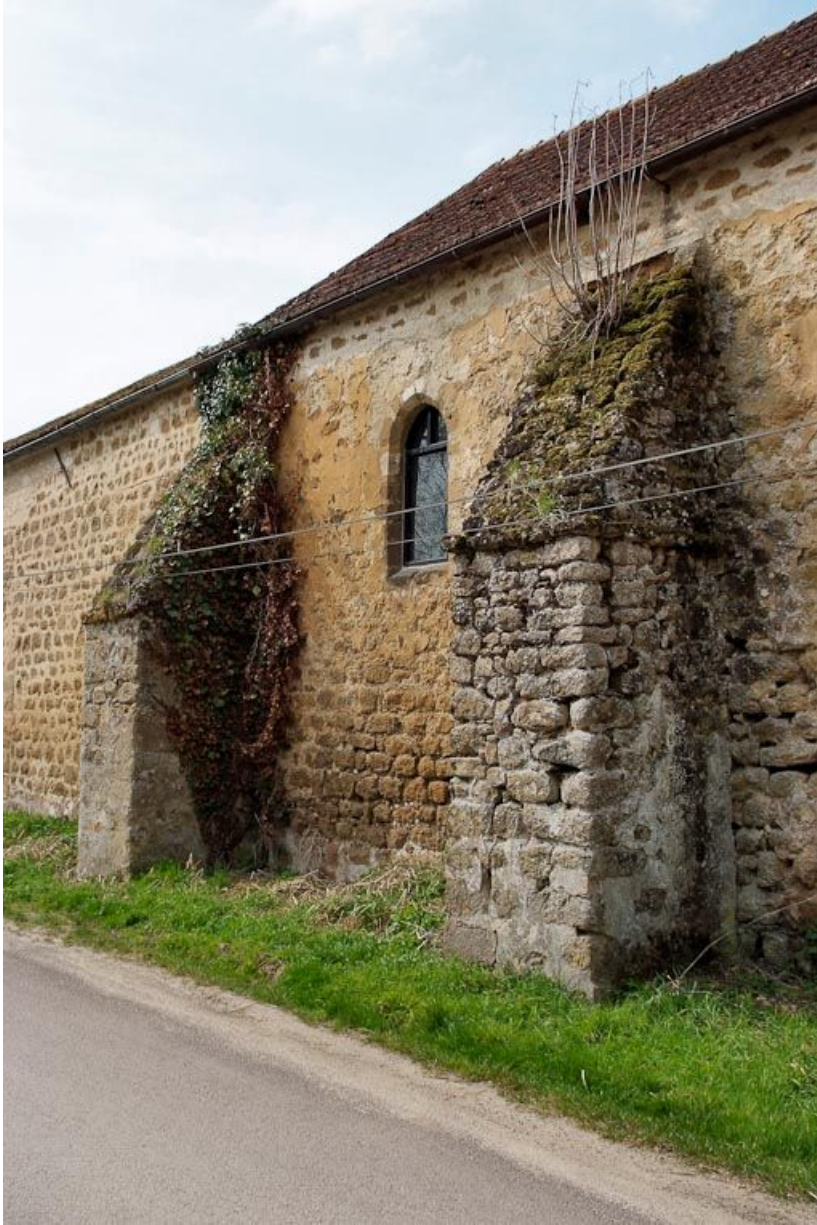
N° de l'illustration : 20098900013NUC2A

**Chapelle : fenêtre entre le premier et le deuxième contrefort du mur de long-pan sur rue.**  
89, Saint-Florentin, lieudit : la Maladrerie

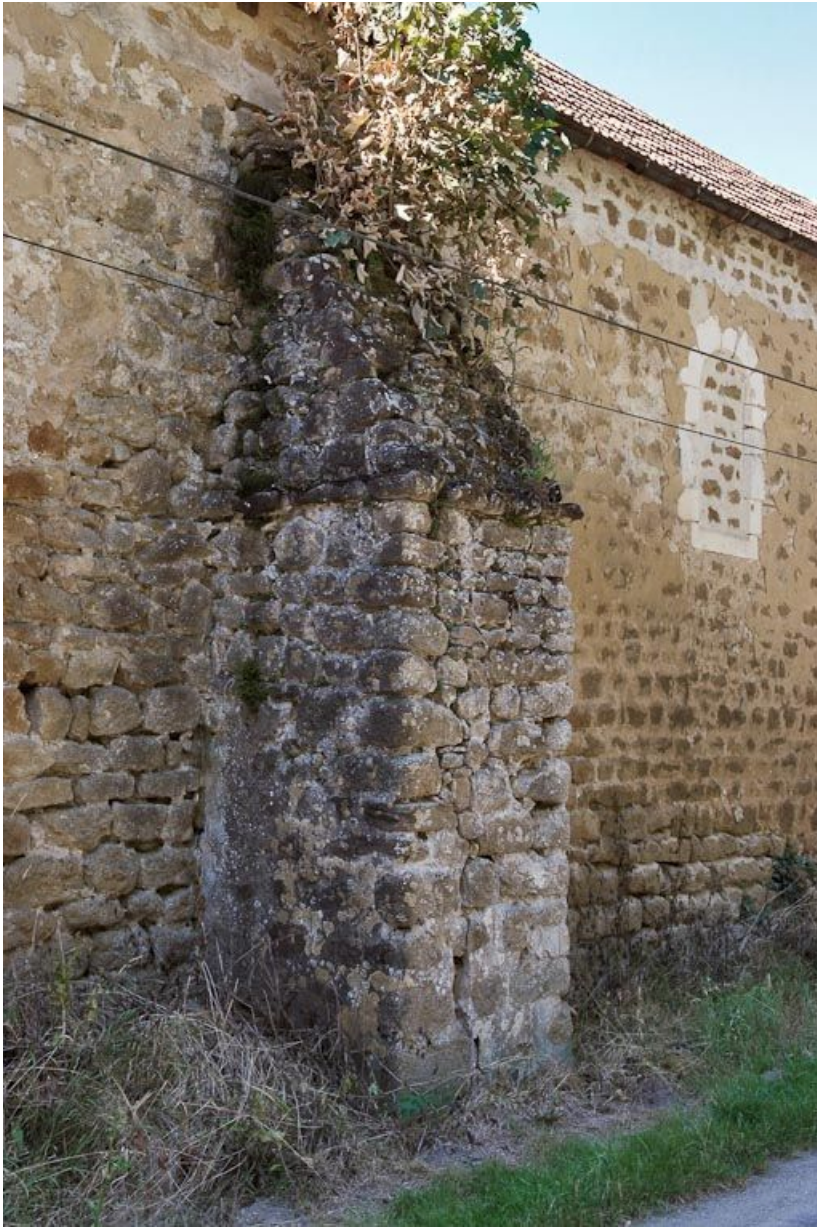
N° de l'illustration : 20088900048NUC2A

**Chapelle : contrefort central du mur de long-pan sur rue.**  
89, Saint-Florentin, lieudit : la Maladrerie

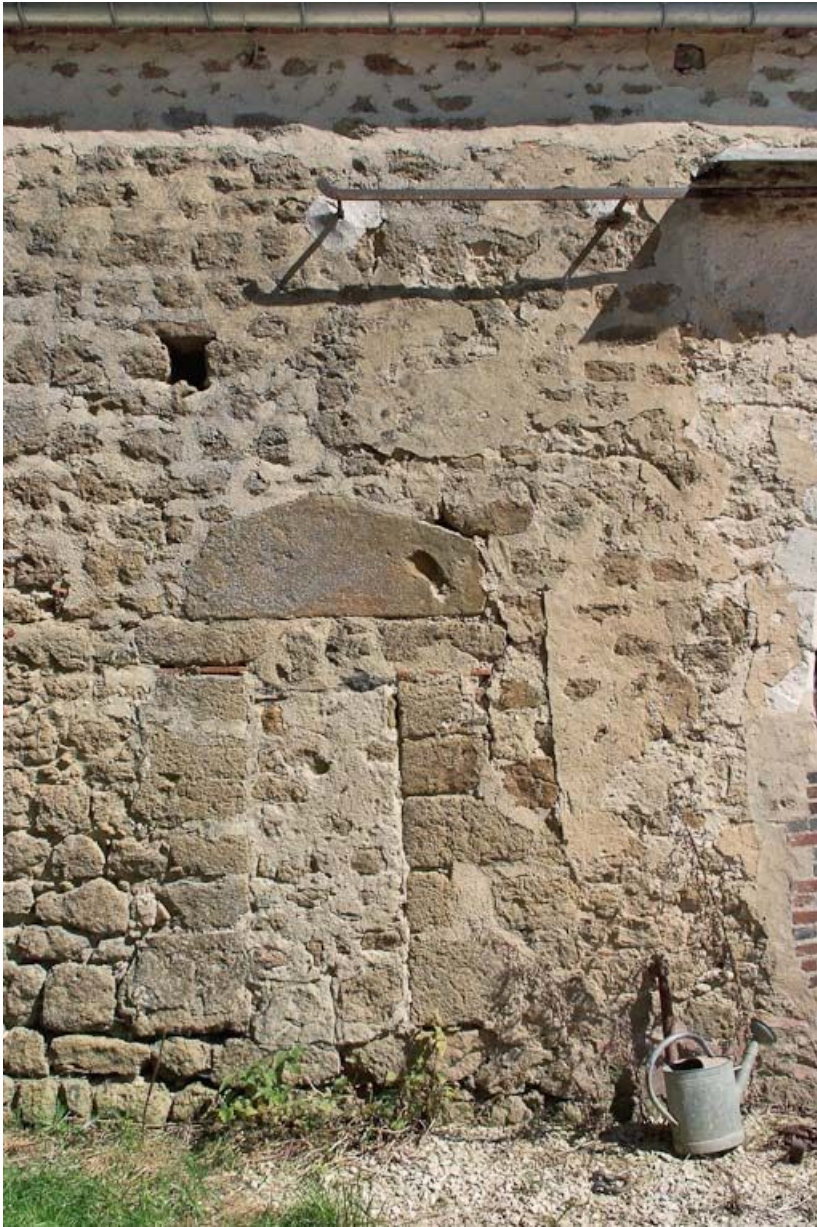
N° de l'illustration : 20088900039NUC2A

**Chapelle : étroite porte murée dans le mur de long-pan sur cour.**

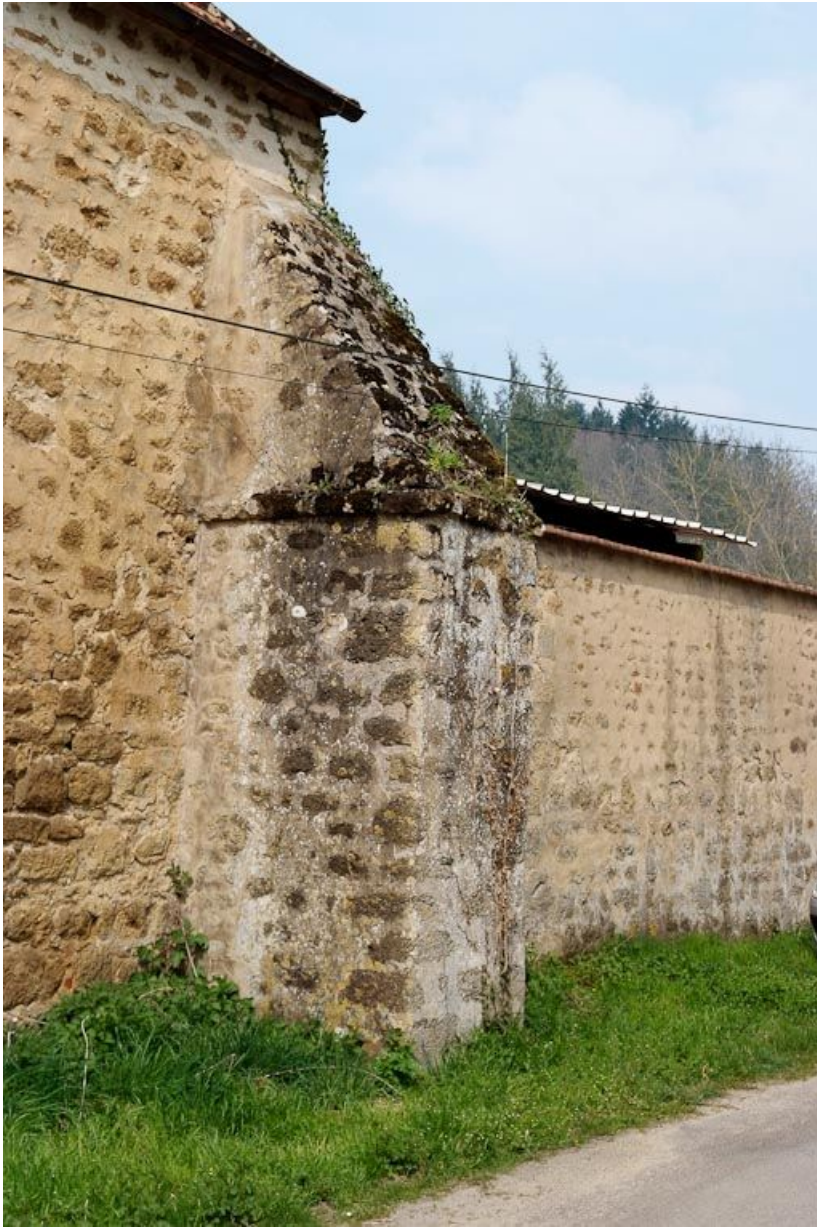
N° de l'illustration : 20098900024NUC2A

**Chapelle : troisième contrefort du mur de long-pan sur rue.**

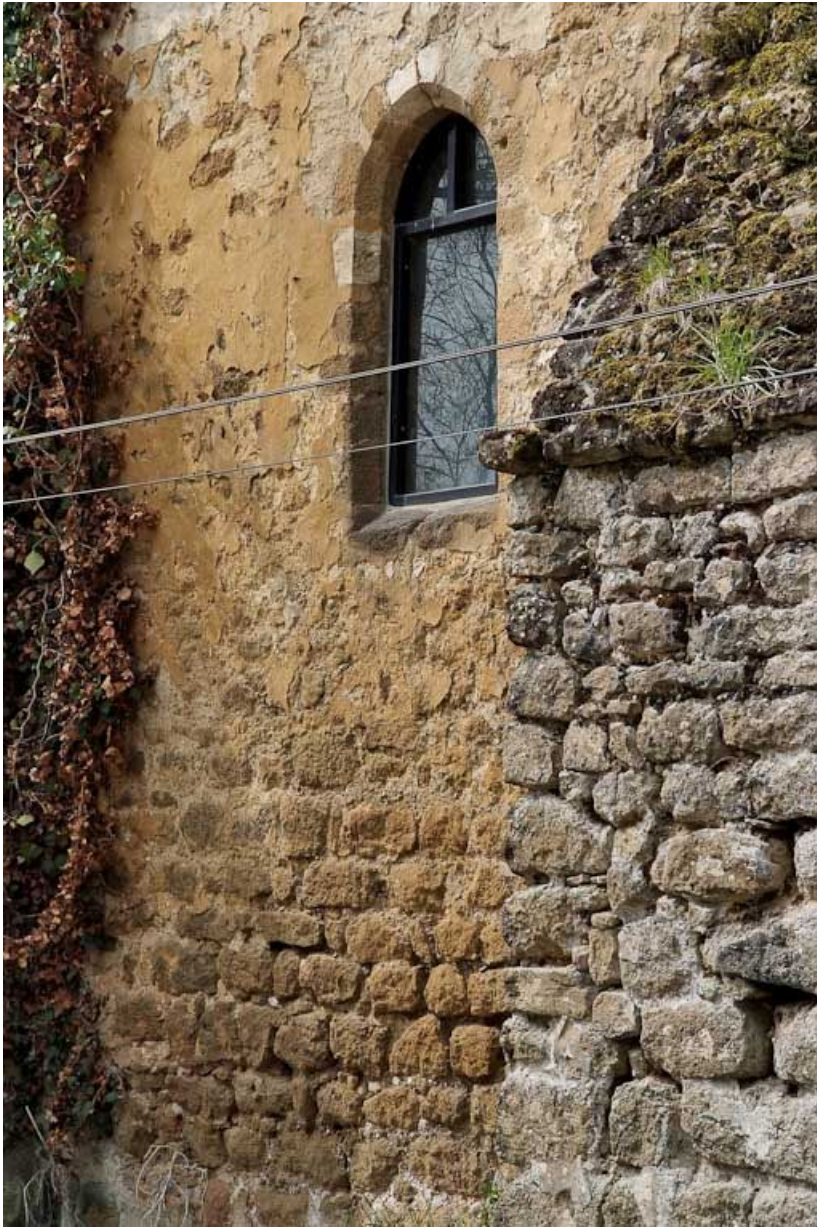
N° de l'illustration : 20098900023NUC2A

**Chapelle : première fenêtre du mur de long-pan sur rue.**

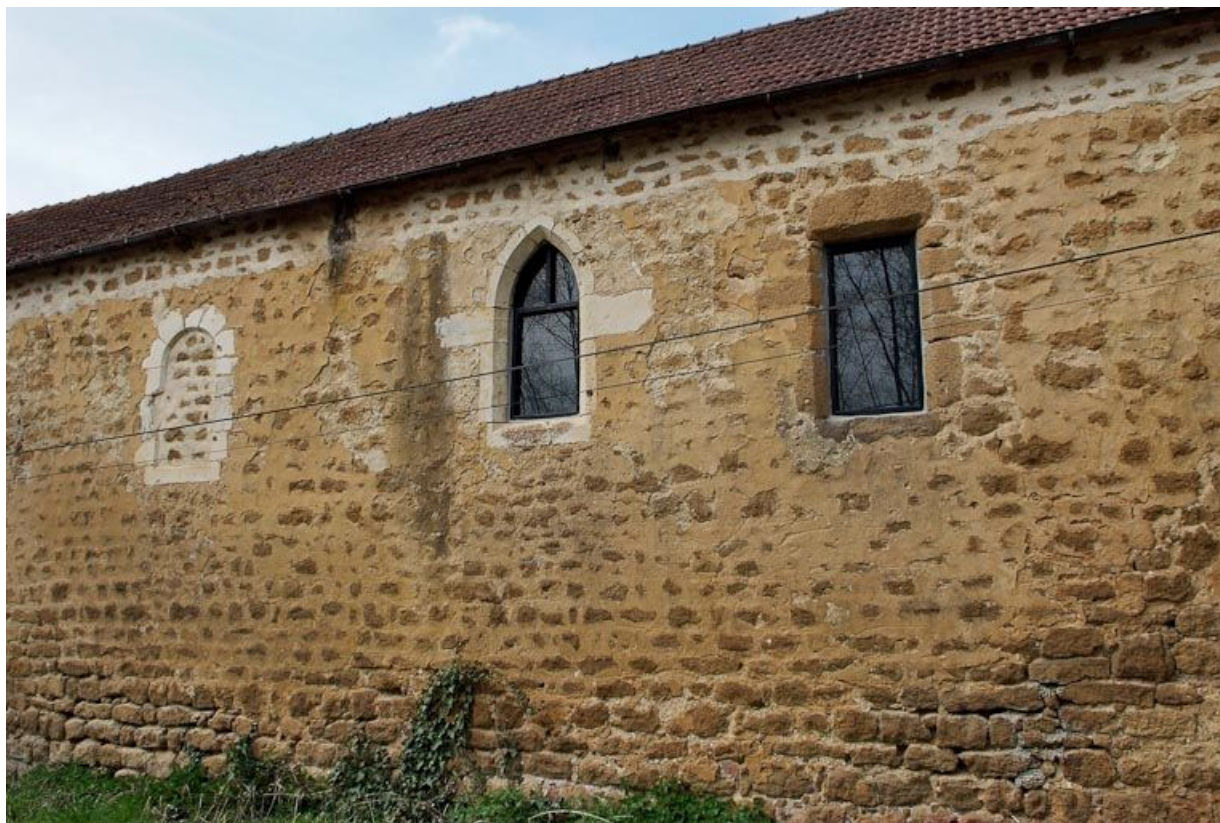
N° de l'illustration : 20098900010NUC2A

**Chapelle : les trois fenêtres droite du mur de long-pan sur rue.**

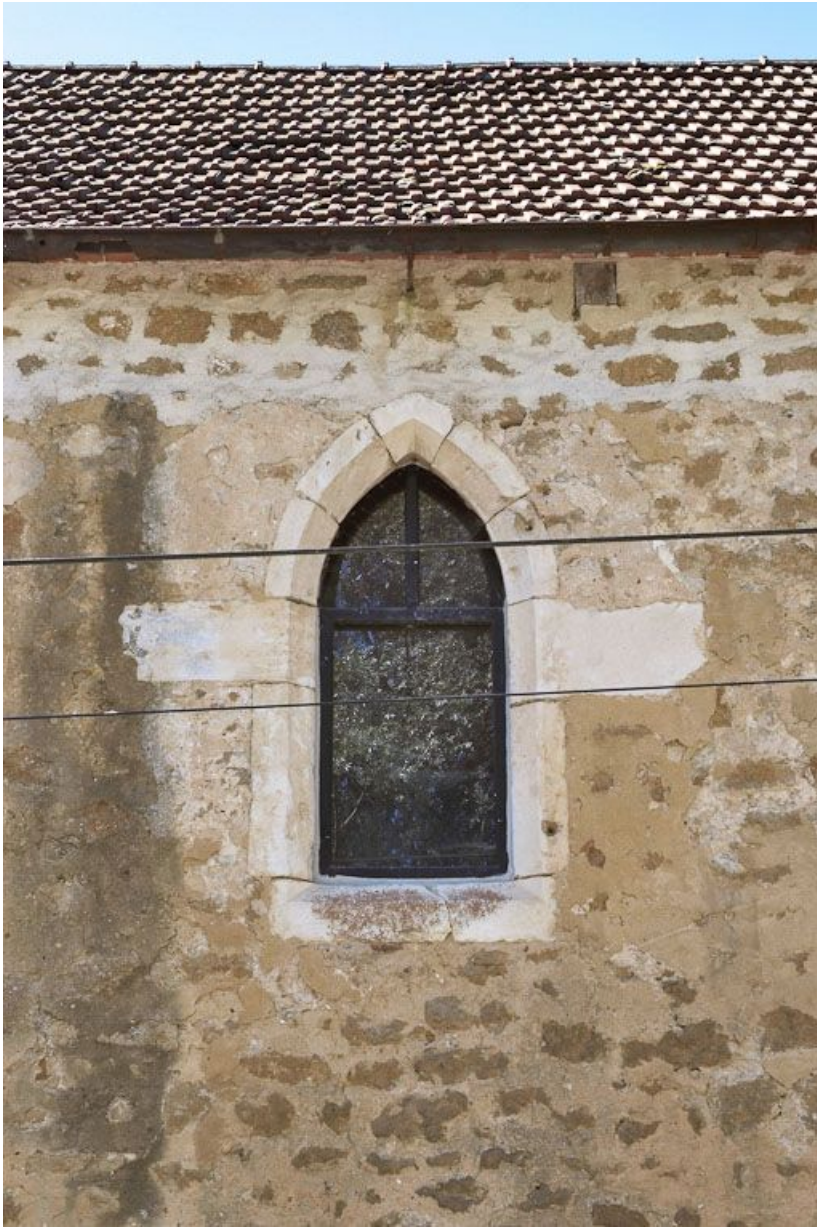
N° de l'illustration : 20088900050NUC2A

**Chapelle : fenêtre brisée du mur de long-pan sur rue.**

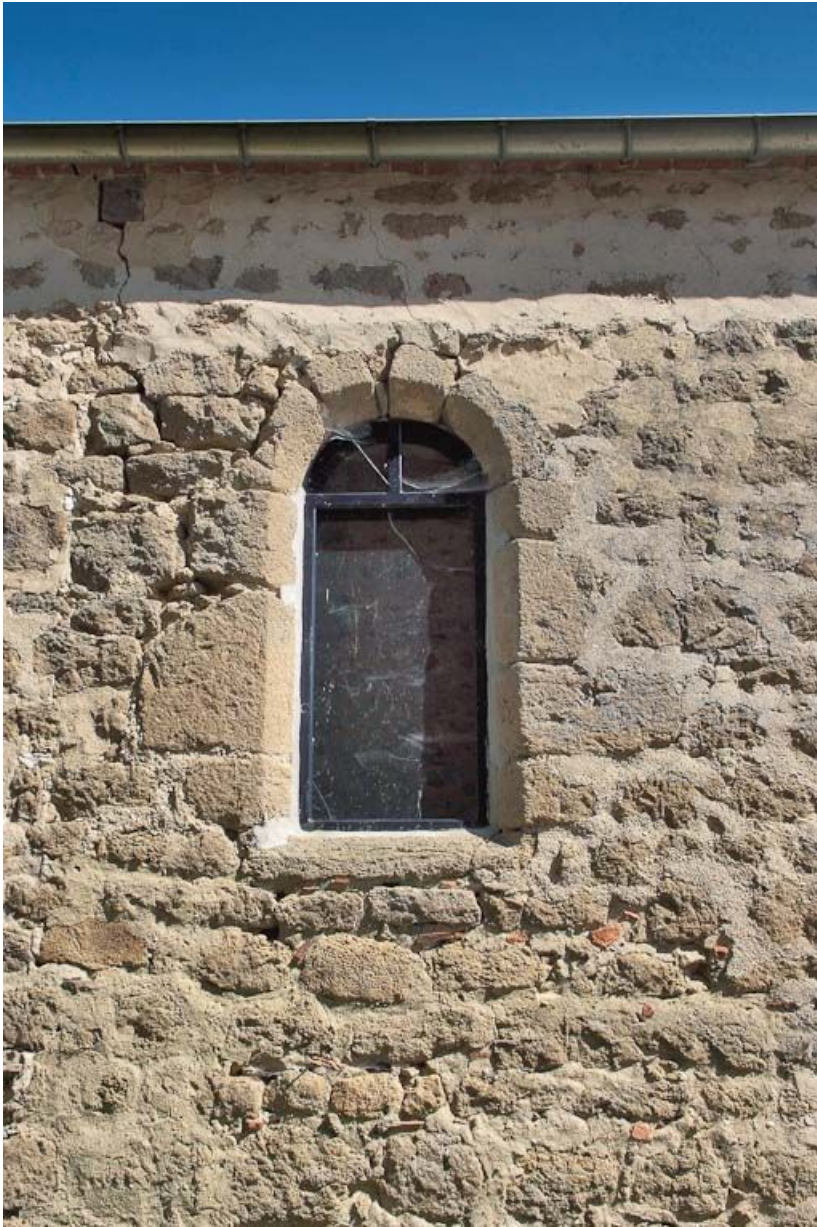
N° de l'illustration : 20088900041NUC2A

**Chapelle : deuxième fenêtre gauche du mur de long-pan sur cour.**  
89, Saint-Florentin, lieudit : la Maladrerie

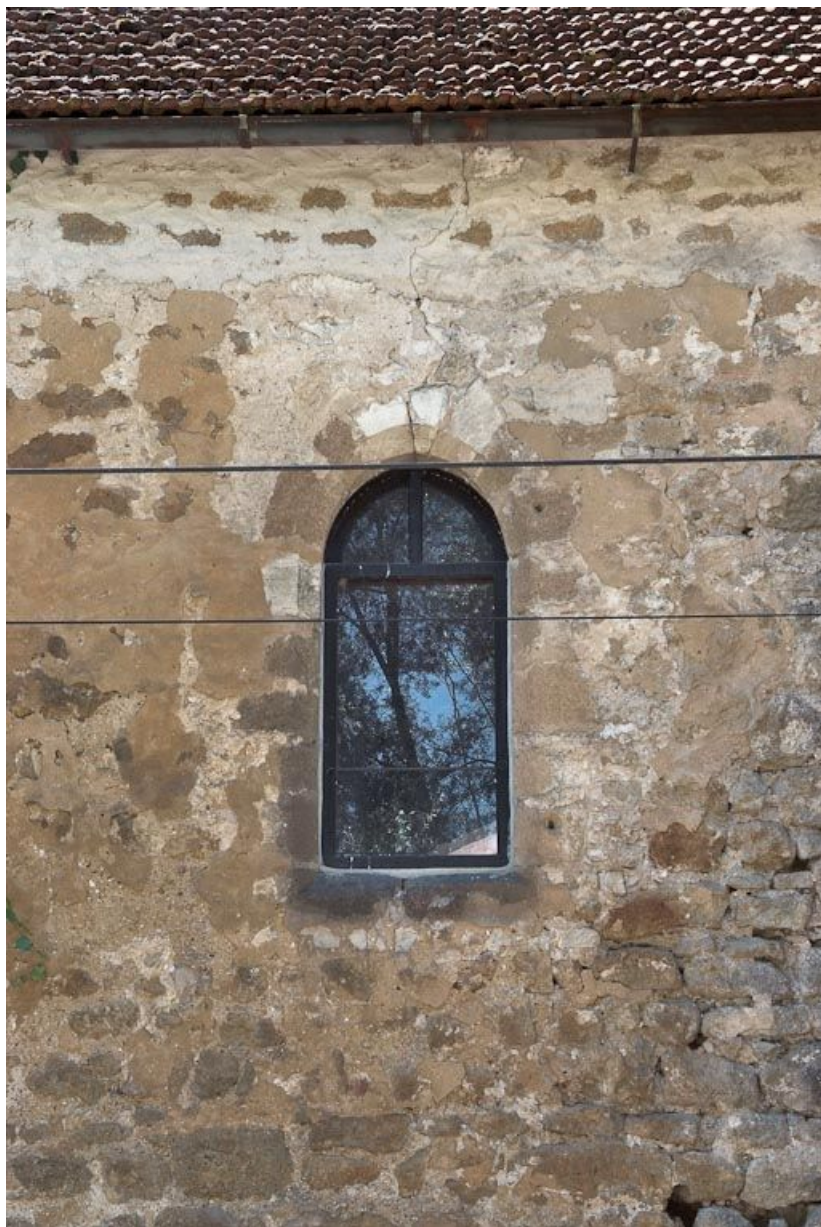
N° de l'illustration : 20088900044NUC2A

**Chapelle : fenêtre en plein-cintre du mur de long-pan sur rue.**

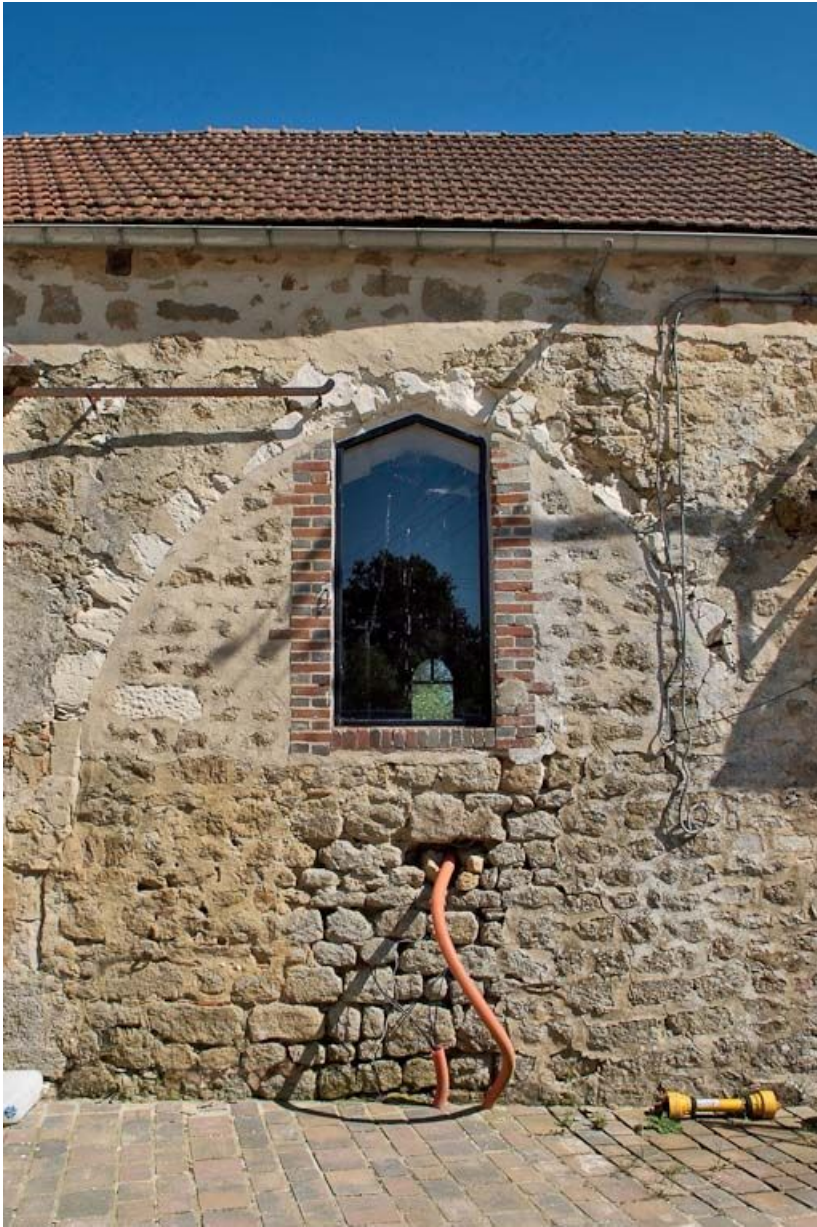
N° de l'illustration : 20088900038NUC2A

**Chapelle : arcade en partie murée du mur de long-pan sur cour.**  
89, Saint-Florentin, lieudit : la Maladrerie

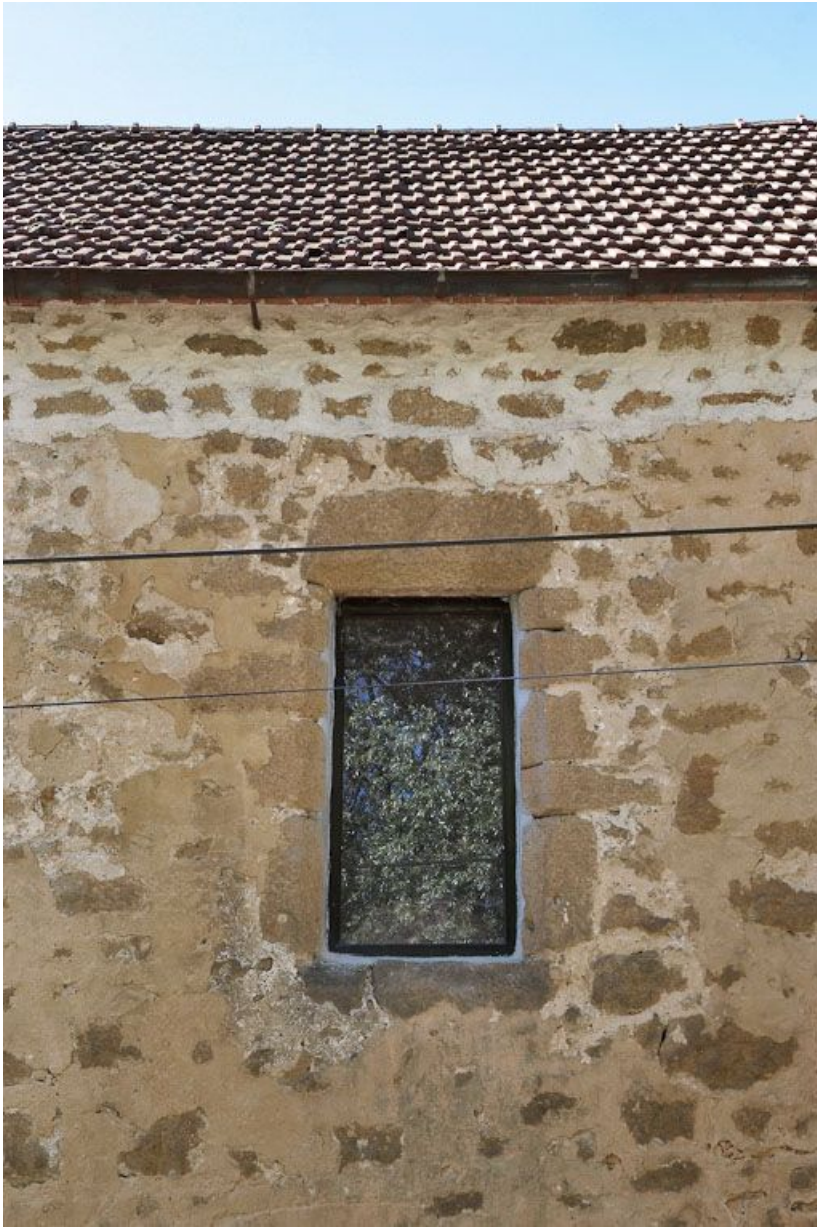
N° de l'illustration : 20088900049NUC2A

**Chapelle : fenêtre rectangulaire du mur de long-pan sur rue.**

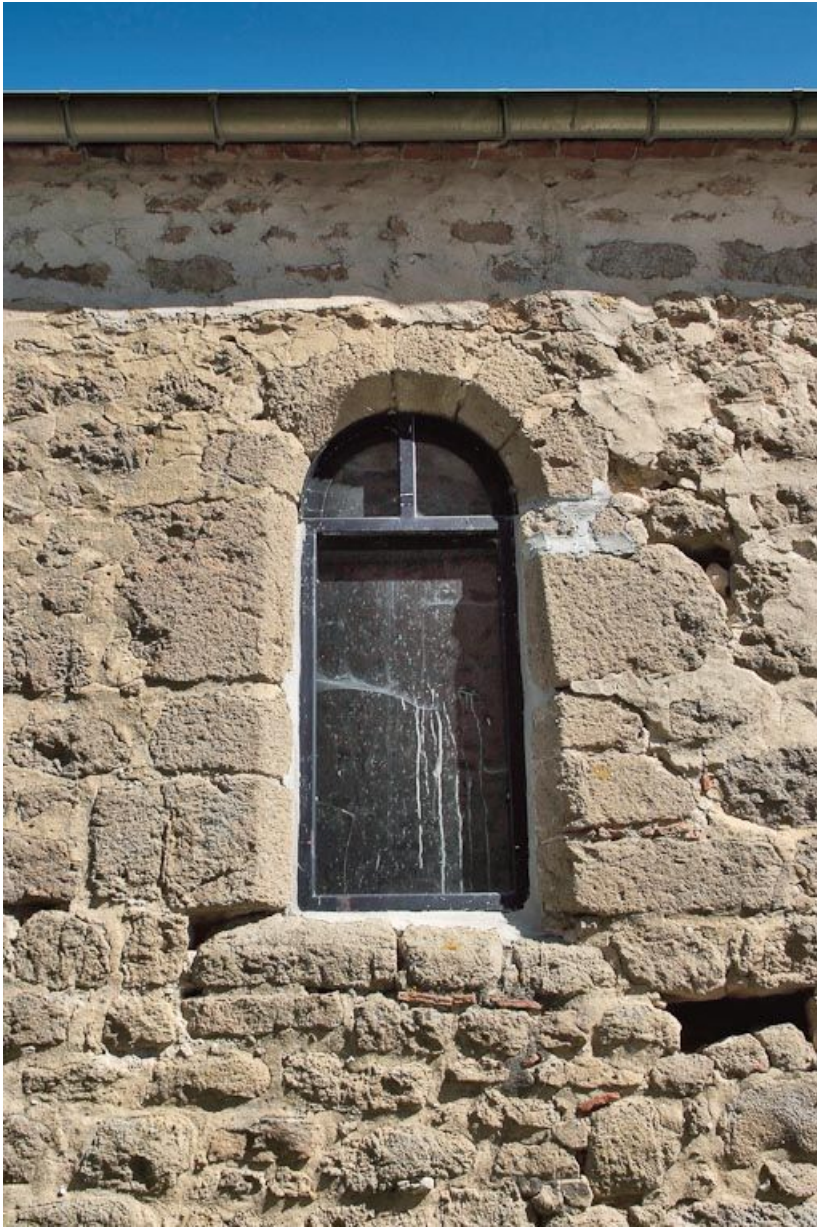
N° de l'illustration : 20088900040NUC2A

**Chapelle : première fenêtre gauche du mur de long-pan sur cour.**  
89, Saint-Florentin, lieudit : la Maladrerie

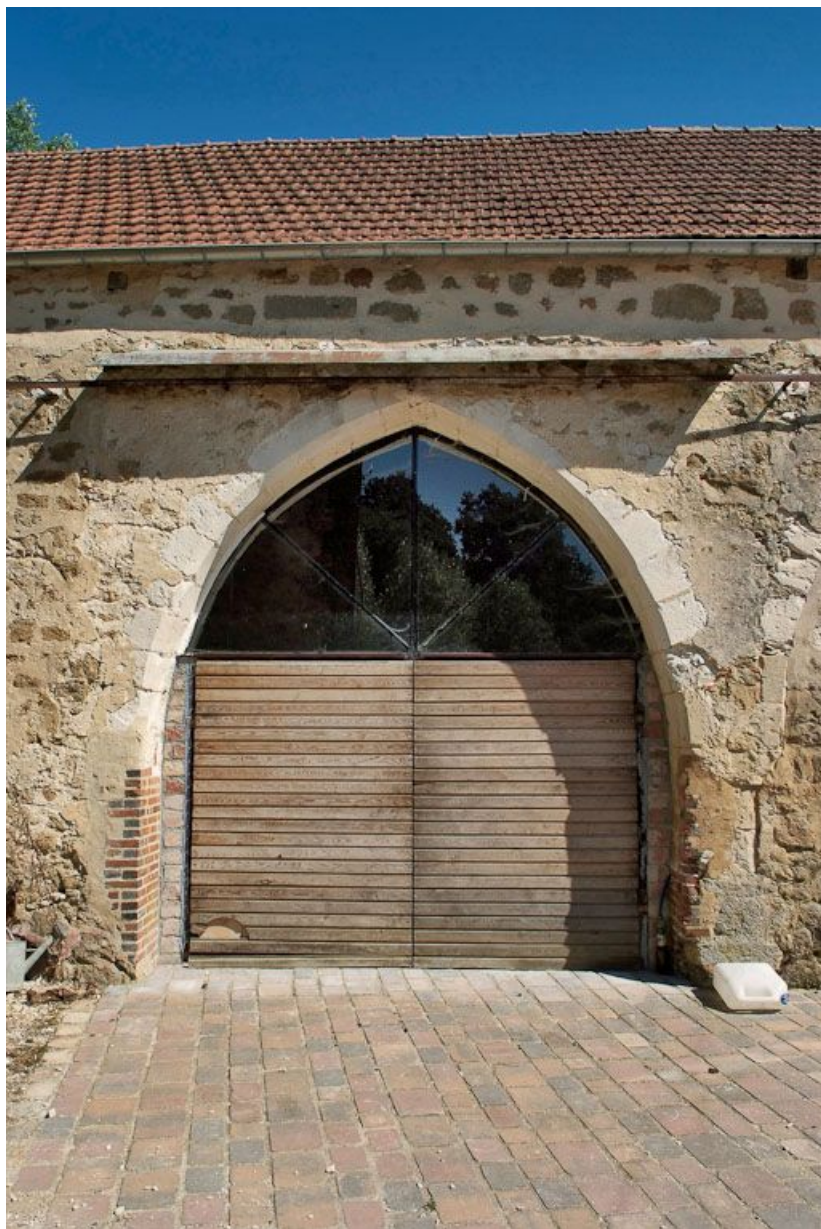
N° de l'illustration : 20088900036NUC2A

**Chapelle : arcade transformée en porte du mur de long-pan sur cour.**  
89, Saint-Florentin, lieudit : la Maladrerie
