## MALADRERIE, ACTUELLEMENT CLUB D'ÉQUITATION

Bourgogne-Franche-Comté, Yonne  
Saint-Florentin  
la Maladrerie

Dossier IA89000359 réalisé en 2002 revu en 2011

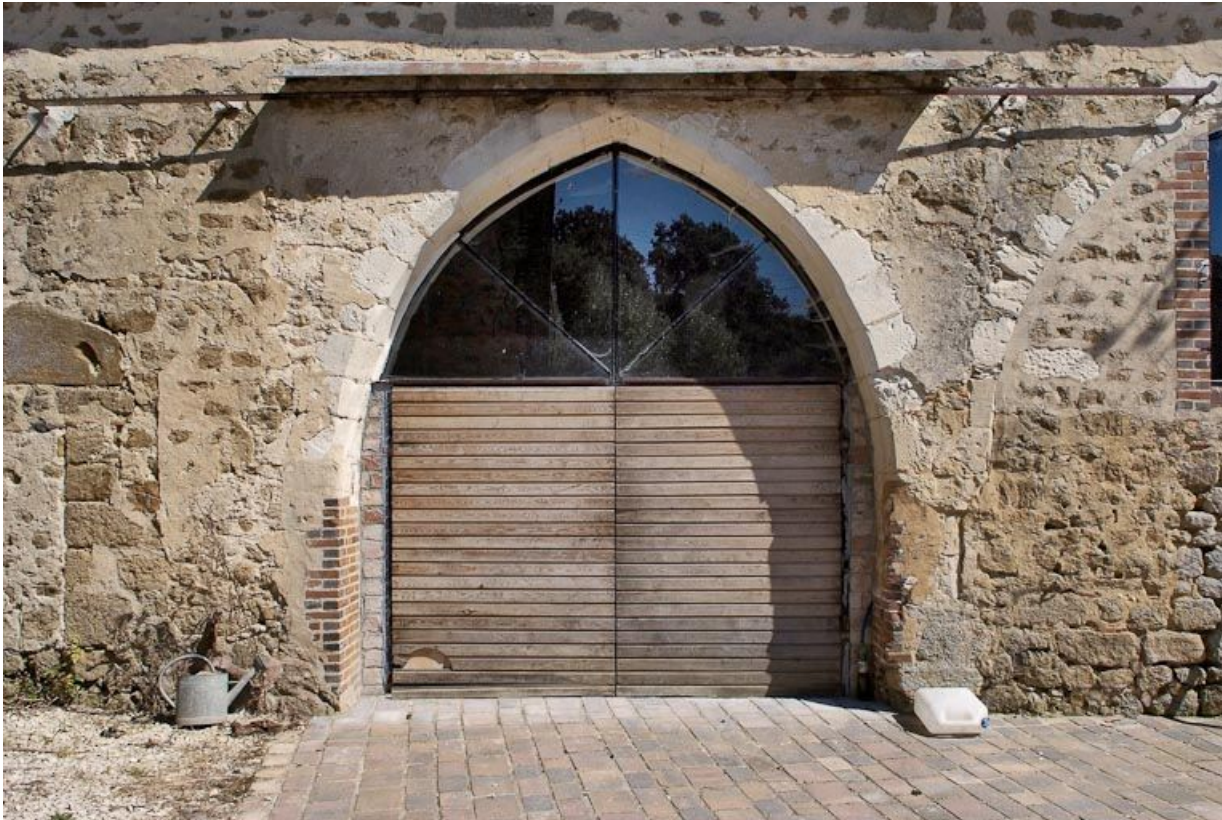
N° de l'illustration : 20088900035NUC2A

**Chapelle : arcade transformée en porte du mur de long-pan sur cour.**

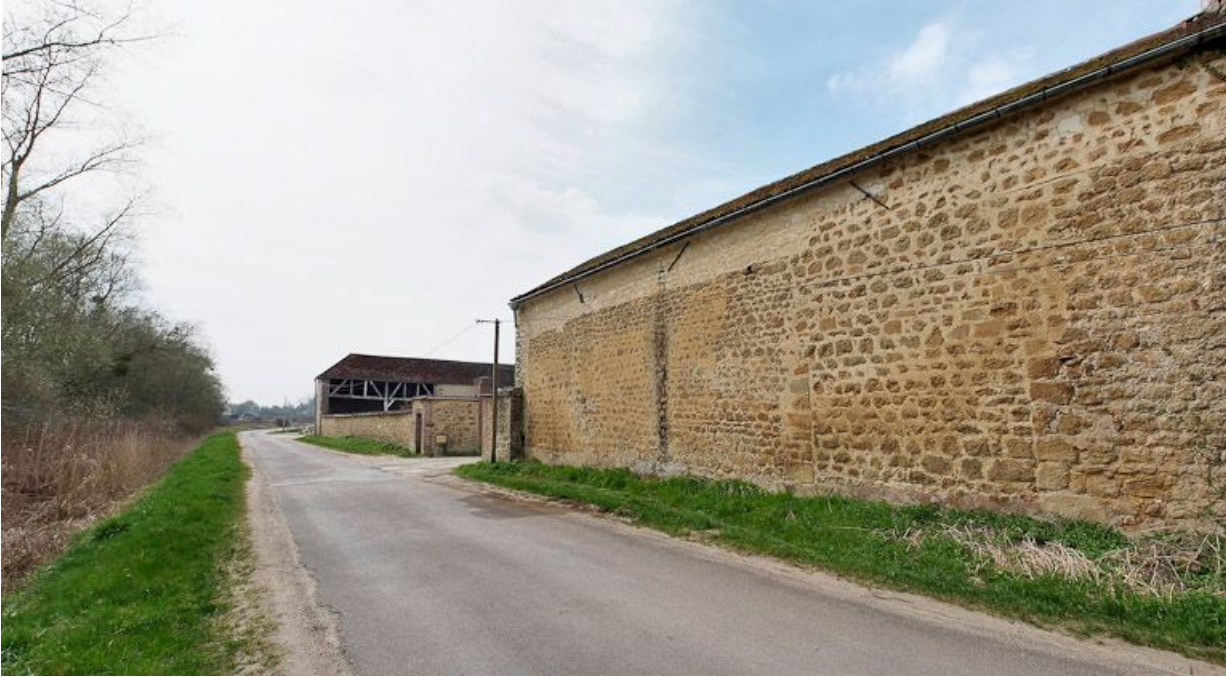
N° de l'illustration : 20098900002NUC2AQ

**Hangar : mur postérieur sur rue.**

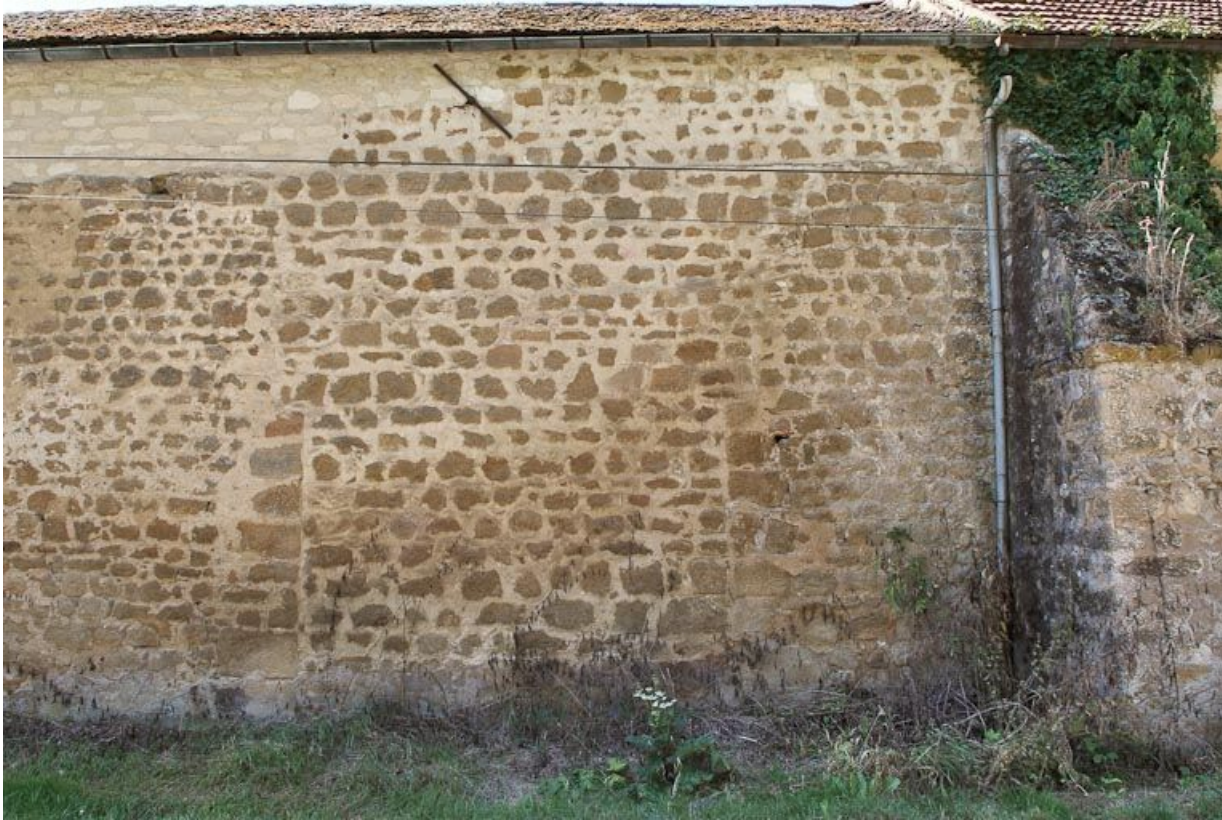
N° de l'illustration : 20088900046NUC2A

**Hangar : mur postérieur sur rue avec traces d'un ancien portail.**
