## GRAND SÉMINAIRE DE SENS, AUJOURD'HUI ÉDIFICE D'ASSISTANCE OU DE PROTECTION SOCIALE (ÉTABLISSEMENT DE SERVICES ET D'AIDE PAR LE TRAVAIL)

Bourgogne-Franche-Comté, Yonne  
Sens  
67 rue Carnot, 63 rue Carnot

Dossier IA89002135 réalisé en  
2023

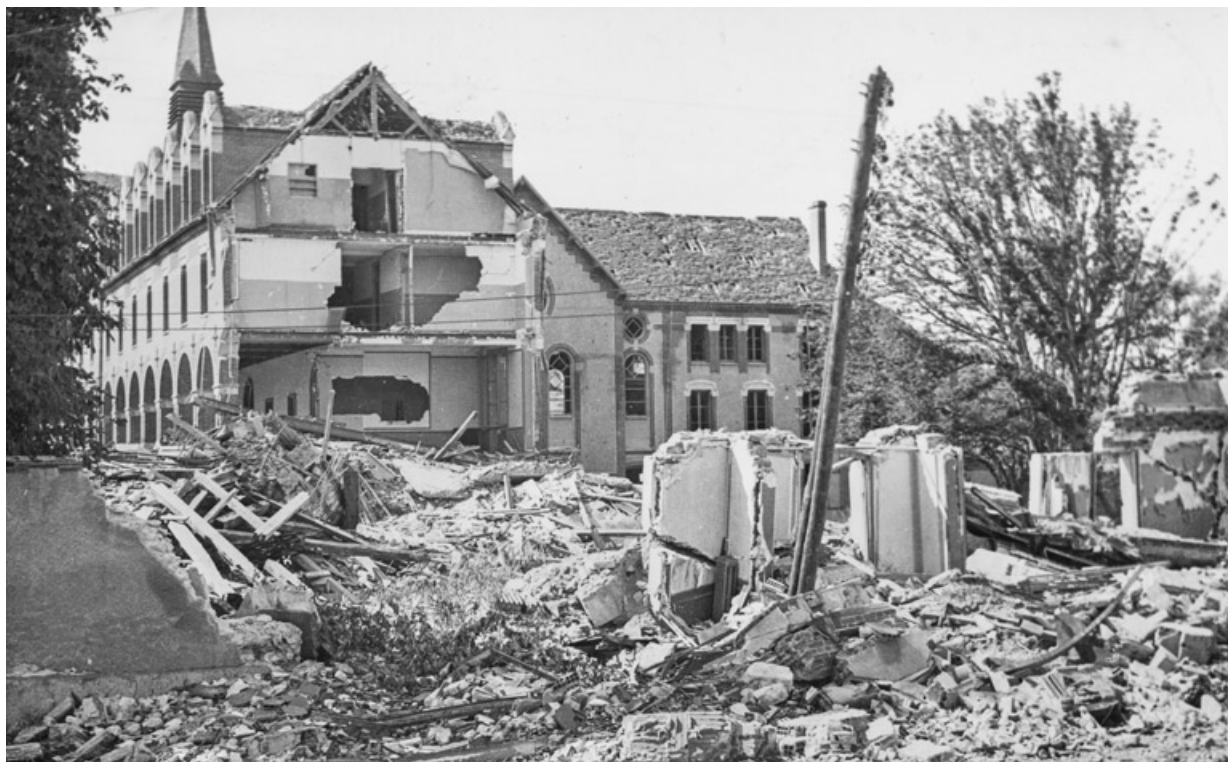
**Vue de la partie est du séminaire détruite par les bombardements en 1944.**

Dès la déclaration de guerre, le grand séminaire est réquisitionné pour être occupé aux deux tiers par le service de santé français. Du 14 juin 1940 au 21 août 1944, la quasi-totalité des bâtiments, en dehors de la chapelle, est occupée par les troupes allemandes, qui versent une indemnité annuelle en contrepartie. Une partie du mobilier sera, durant cette période, disséminée ou emportée par l'occupant. Le 24 juin et le 12 août 1944, le site est fortement endommagé par deux bombardements aériens. La maison est réduite à l'état de gravats et une partie du bâtiment construit dans les années 1920 s'effondre (cinq travées sont détruites). Le reste du bâtiment subit également des dommages importants (toiture éventrée, verrières et vitreries brisées...). De nombreux impacts d'obus sont observables dans le parc, dont le mur d'enceinte qui est partiellement détruit. Le 21 août 1944, les troupes américaines entrent dans Sens, surprenant des soldats allemands qui n'ont pas tous eu le temps de se replier sur la ville de Troyes. Certains occupent encore le séminaire et en seront délogés par les Forces Françaises de l'Intérieur aidées pour cela par les tirs des blindés américains. Des notes précisent que des troupes américaines ont occupé le parc du séminaire de février à novembre 1945. L'ensemble des dégâts est documenté par une couverture photographique puis par le dossier de demande d'aide auprès du ministère de la Reconstruction et de l'Urbanisme. Les travaux de déblaiement sont autorisés le 3 janvier 1945, et dans la foulée réparations et reconstructions sont engagées sous la direction de l'architecte Félix Lazare Bertrand. Toutefois, la maison n'est pas rebâtie. Les entreprises Gossot (maçonnerie), Heraud (serrurerie), Richet (serrurerie), Laboise (plomberie, chauffage), Charpin (couverture), Thomas (charpente menuiserie), Frochot (plomberie), Dominioni (électricité), Dubost (électricité), Jouffriau (serrurerie) et Planquette (plantations et jardins) interviennent dans la propriété. Si elle conserve une harmonie avec l'ensemble, en reproduisant et prolongeant la galerie ouverte, la partie reconstruite ne l'est pas à l'identique. Elle perd un étage, se contente d'un toit à croupe, arborant quelques chatières, mais augmente sa longueur de trois travées supplémentaires. La terrasse en terre-plein est restaurée lors de ces travaux. Vers 1955, le bâtiment d'entrée comprenant le logement des gardiens est reconstruit.

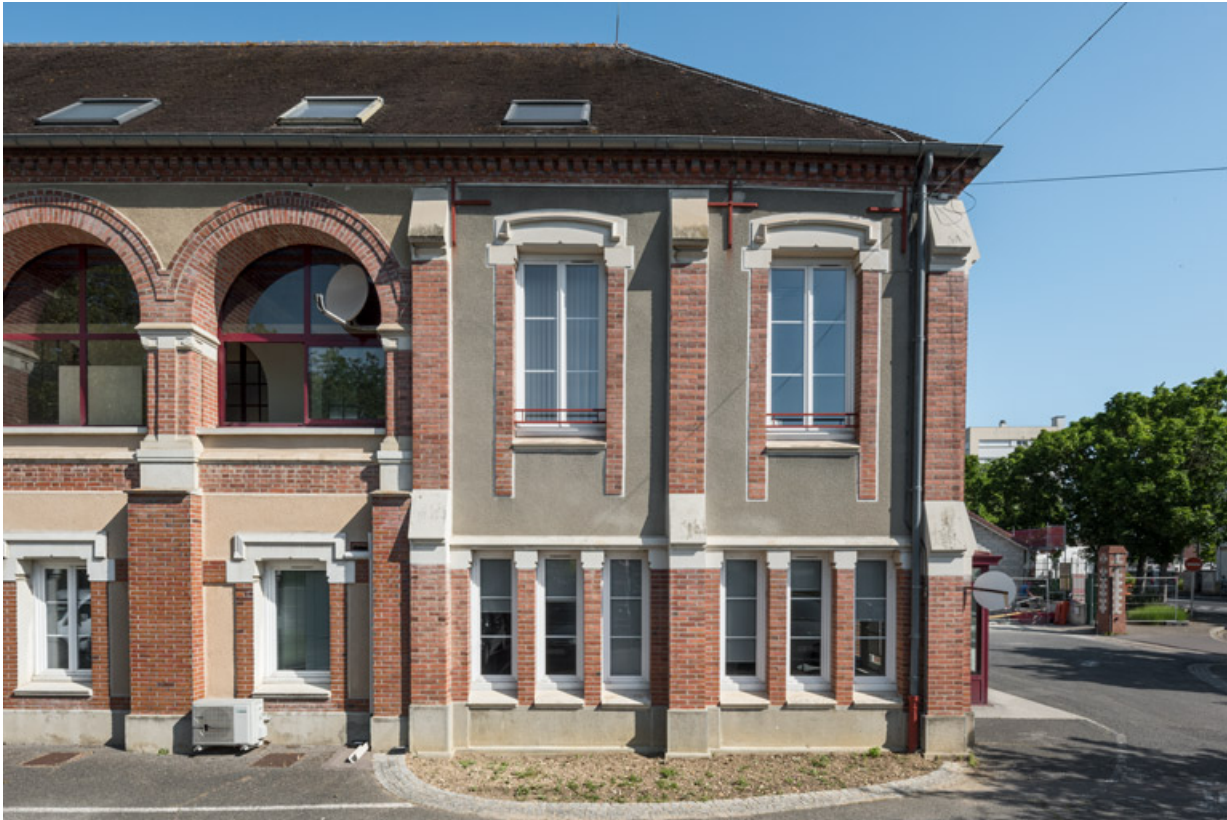
**Vue des quatre premières travées de la façade sud de l'aile reconstruite.**

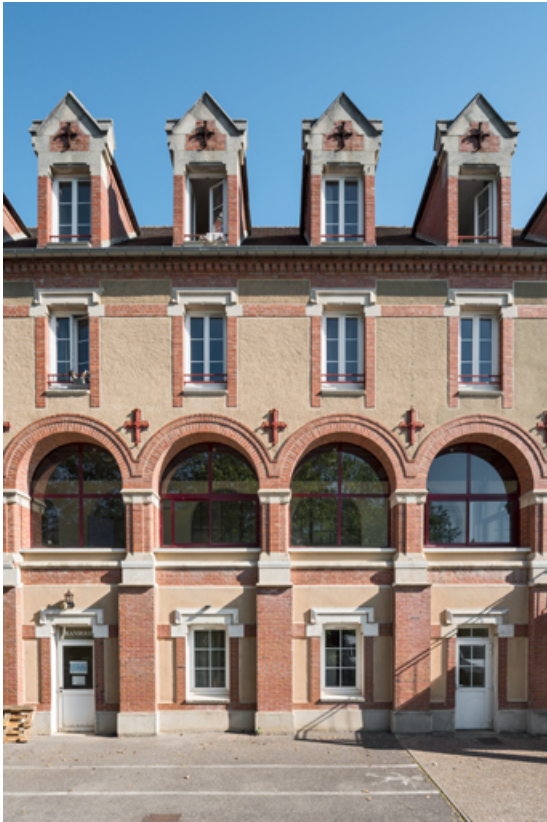
**Vue de quatre travées de la façade sud, avec la galerie jouant le rôle de cloître.**  
89, Sens, 67 rue Carnot
