## TISSAGE DE COTON ERHARD PUIS MANUFACTURE DE ROUGEMONT, PUIS USINE DE PETITE MÉTALLURGIE FILIAC

Bourgogne-Franche-Comté, Territoire de  
Belfort  
Rougemont-le-Château  
24 rue Jean Moulin

Dossier IA90000001 réalisé en 1999

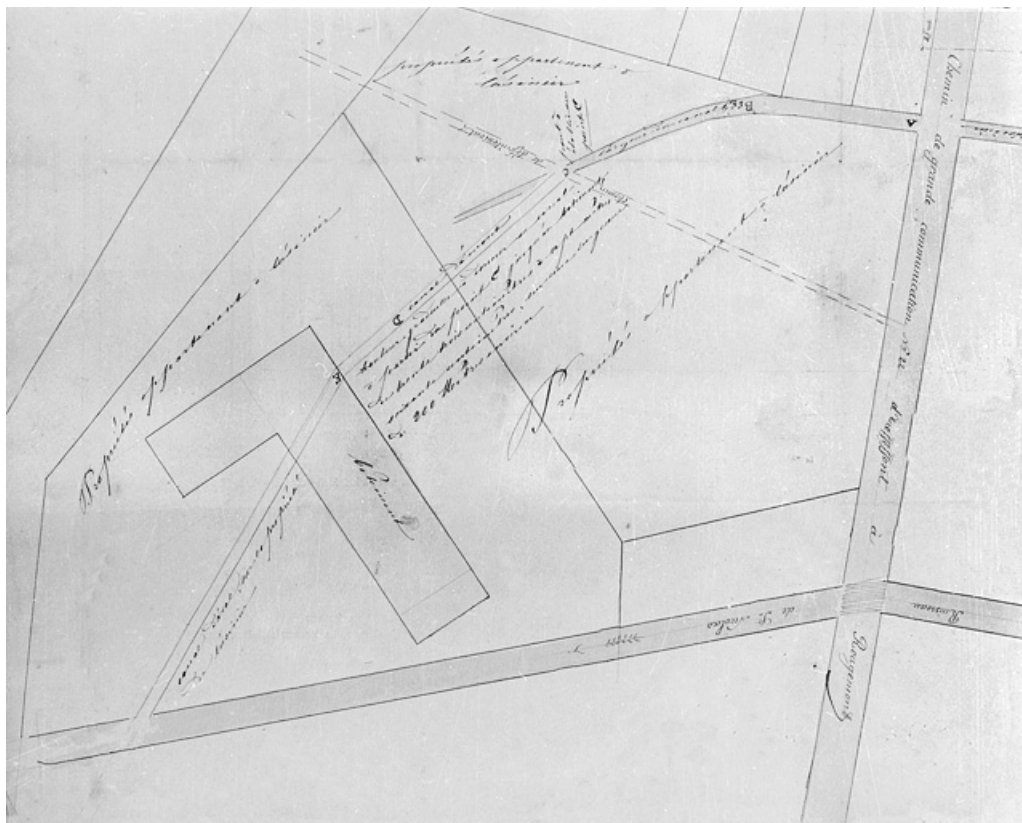
N° de l'illustration : 20019000239X

**Plan-masse de l'usine.**

**Dessin, plume, lavis, s.d. [1845]. Lieu de conservation : Archives départementales du Territoire de Belfort, Belfort.**

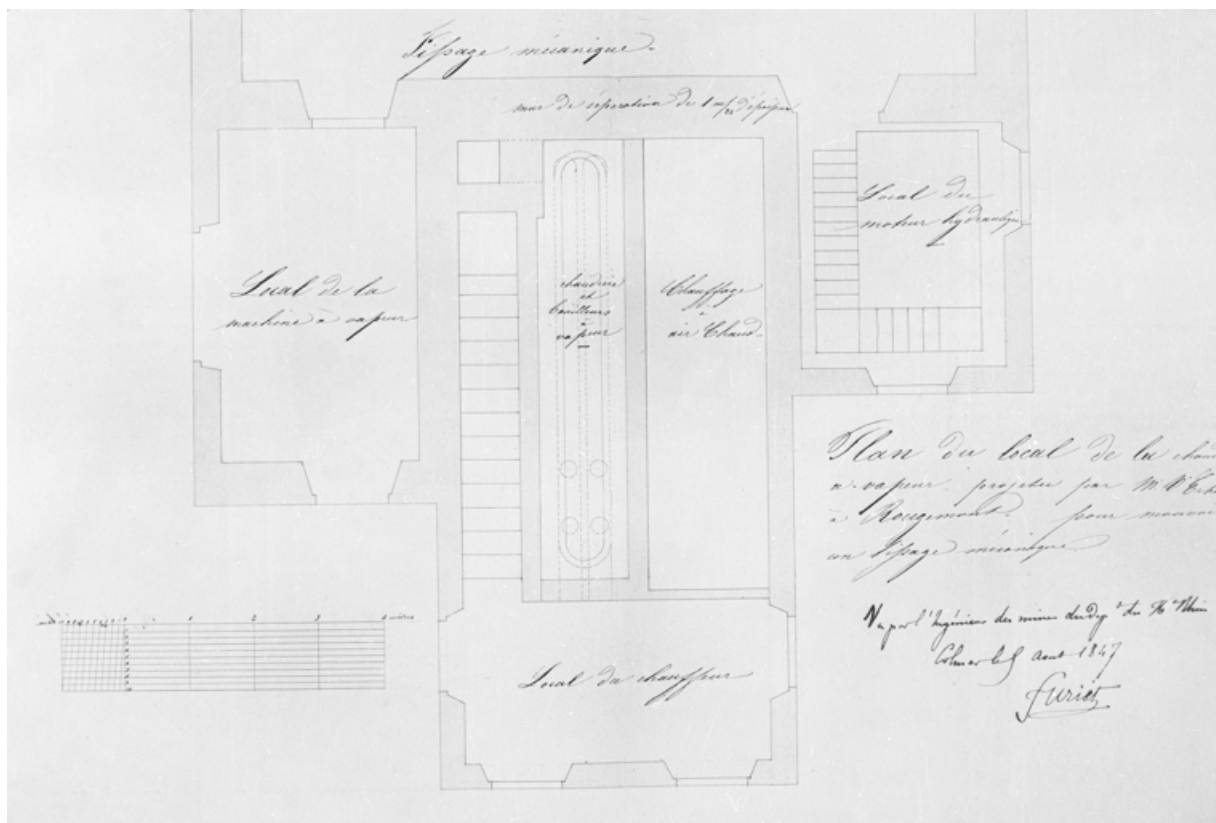
N° de l'illustration : 20019000255X

**Plan du local de la chaudière à vapeur projetée par M. Erhard à Rougemont pour mouvoir un tissage mécanique.**  
90, Rougemont-le-Château, 24 rue Jean Moulin

**Dessin, plume, lavis, échelle 1:50, s.d. [1847]. Lieu de conservation : Archives départementales du Territoire de Belfort, Belfort. Cote : 5 M 289**

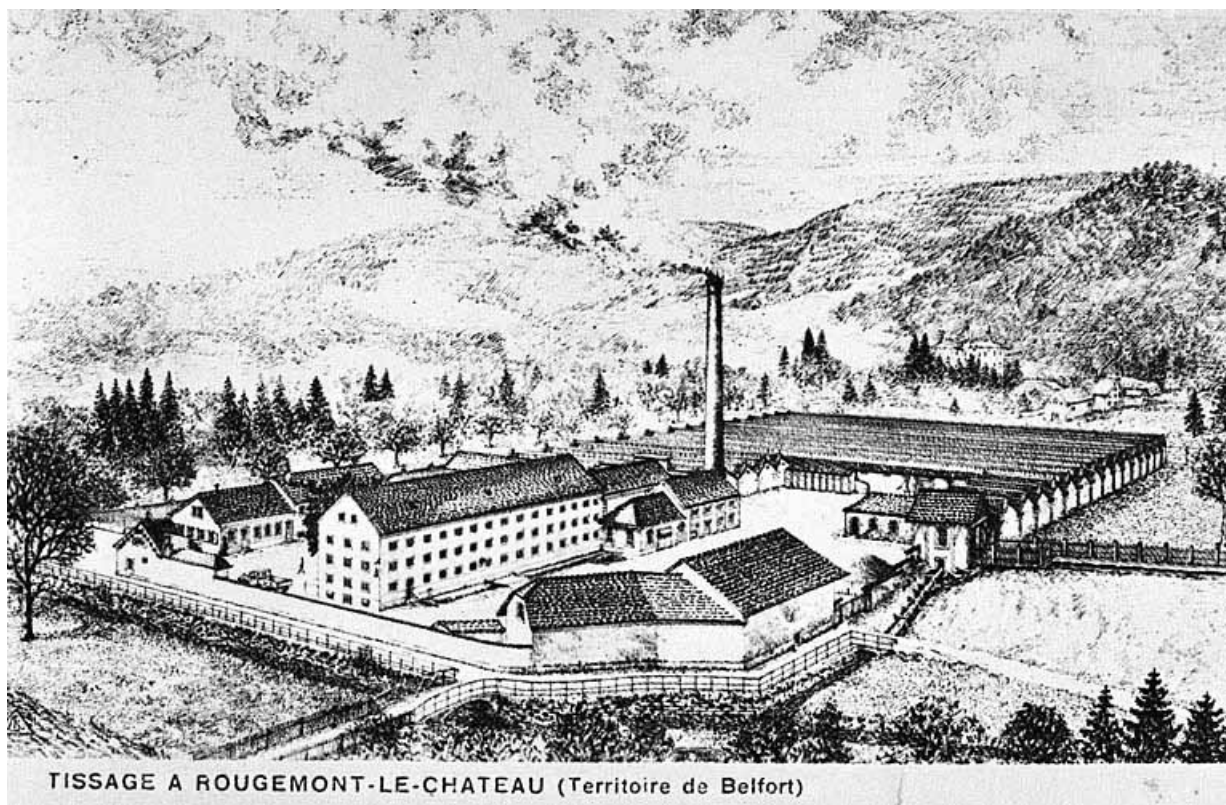
N° de l'illustration : 20029000003X

**Tissage à Rougemont-le-Château (Territoire de Belfort). Filatures et tissages Victor Erhard.**

**Carte postale, Braun & Cie éd., s.d. [après 1925]. Lieu de conservation : collection particulière**

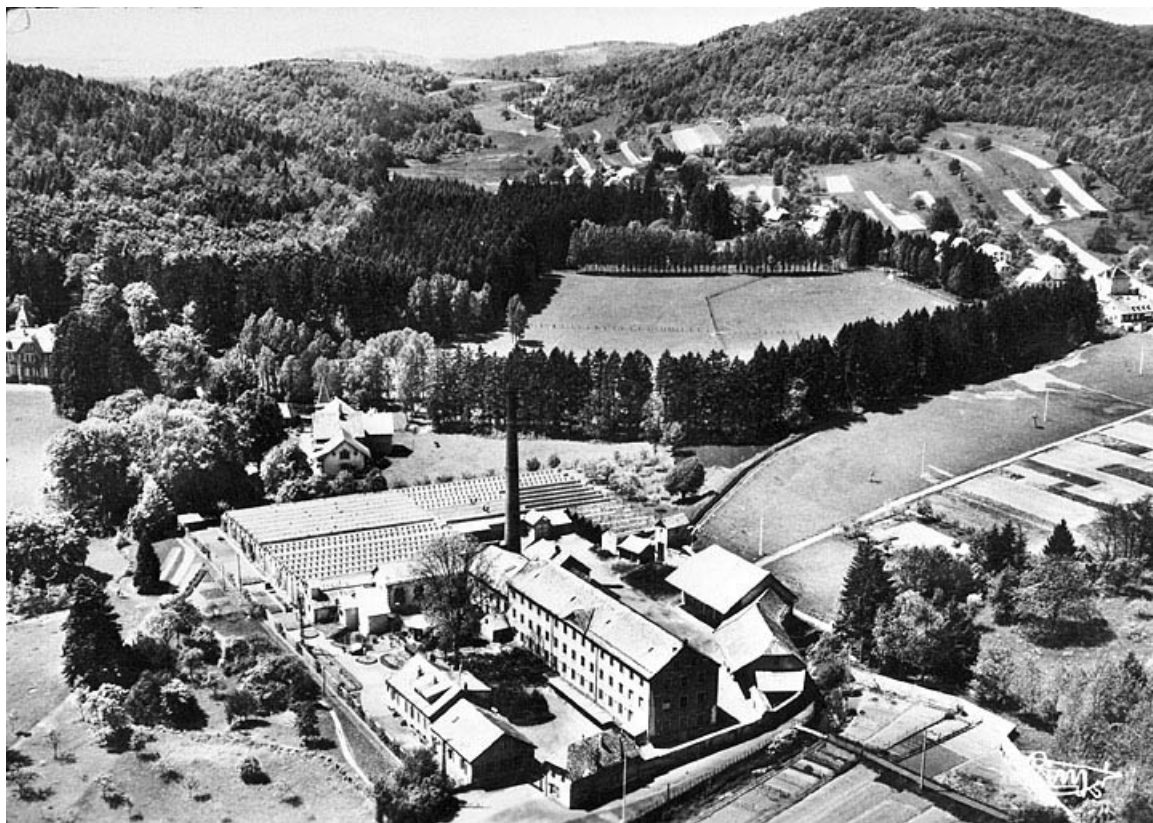
N° de l'illustration : 20029000001X

**Rougemont-le-Château (T.-de-B.). Tissages Victor Erhard. Vue aérienne.**

**Carte postale, CIM éd. (Mâcon), s.d. [vers 1950]. Lieu de conservation : collection particulière**

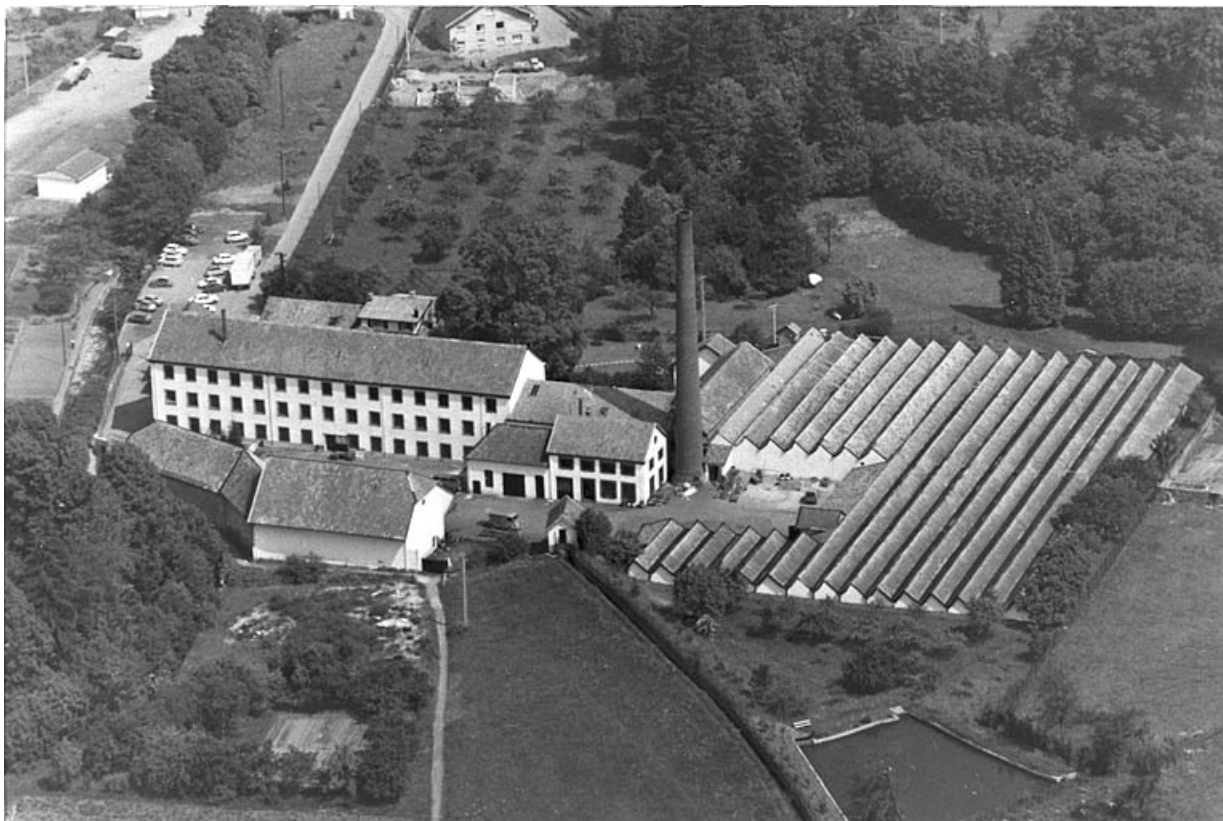
N° de l'illustration : 20029000002X

**Vue aérienne du tissage Erhard à Rougemont-le-Château.**

**Photographie, s.d. [avant 1980]. Lieu de conservation : collection particulière**

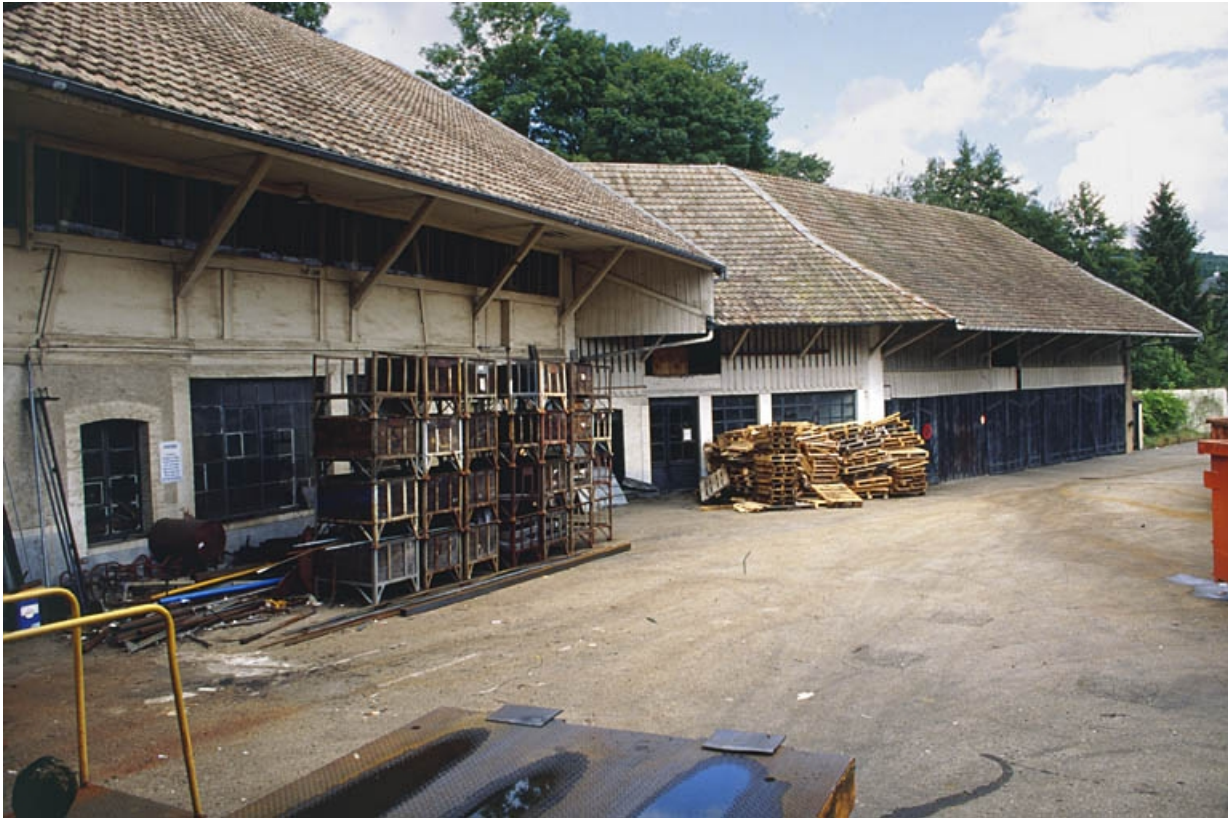
N° de l'illustration : 20009000188ZA

**Atelier de réparation, menuiserie et remises.**  
90, Rougemont-le-Château, 24 rue Jean Moulin

L'atelier de fabrication, en rez-de-chaussée, est construit en moellon de lave et de grès, avec enduit partiel, couvert de sheds en tuile mécanique. Les ateliers de réparation et la menuiserie sont en moellon, avec charpente en bois et essentage de planches, couverts de toits à longs pans et demi-croupe. Le logement de contremaître et le bureau sont en moellon enduit, avec un étage de comble. L'entrepôt industriel est couvert en ciment amiante. La ferme abrite une écurie, une remise, un bûcher, un chenil et deux logements. Elle est bâtie en moellon de lave, avec enduit et essentage de tôle, pourvue d'un étage carré, d'un toit à longs pans couvert en tuile mécanique et d'un toit en pavillon couvert d'ardoise. Le lavoir et le poulailler sont en brique, avec un toit à croupe. Le logement patronal, en pierre de taille et moellon de grès enduit, possède un sous-sol, un rez-de-chaussée, un étage carré et un étage de comble, avec un toit à longs pans brisés, croupe et demi-croupe, et un toit en pavillon, le tout couvert d'ardoise.

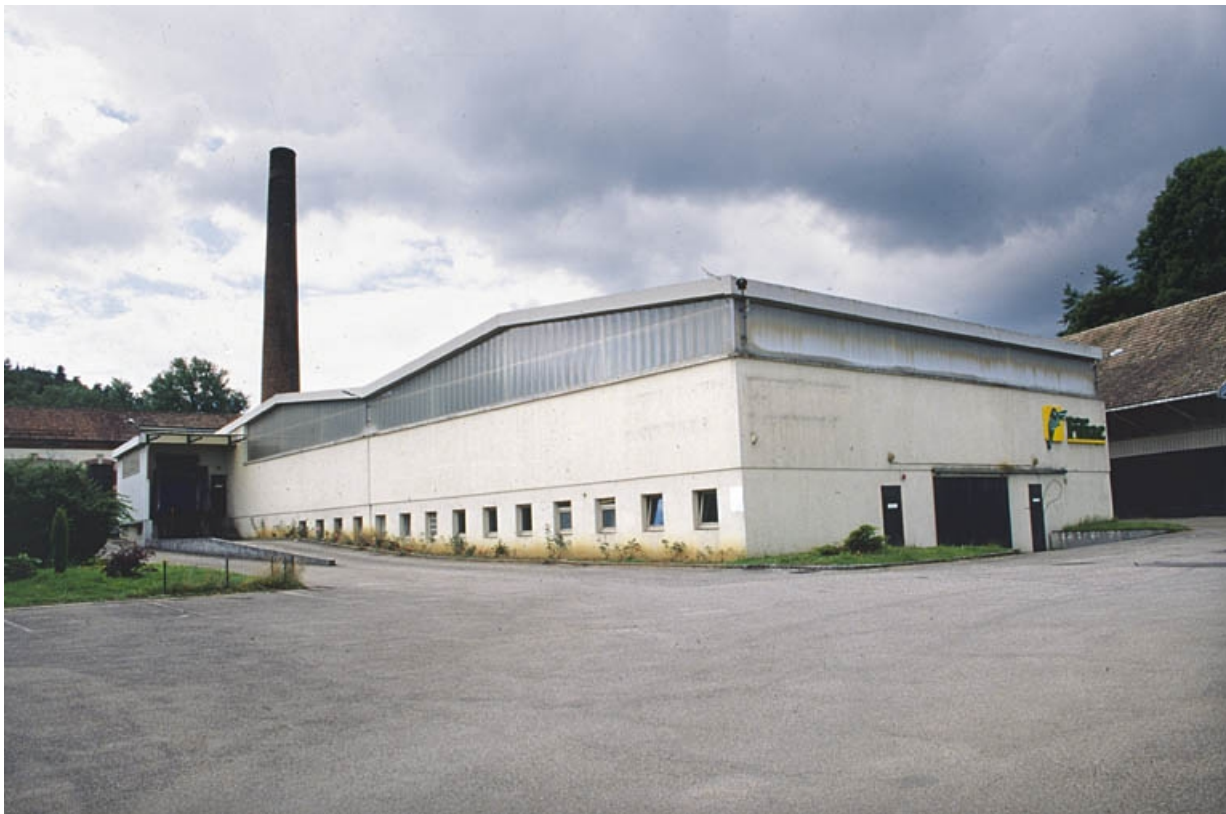
N° de l'illustration : 20009000186ZA

**Bâtiment abritant un magasin industriel, les vestiaires et le local du comité d'entreprise.**

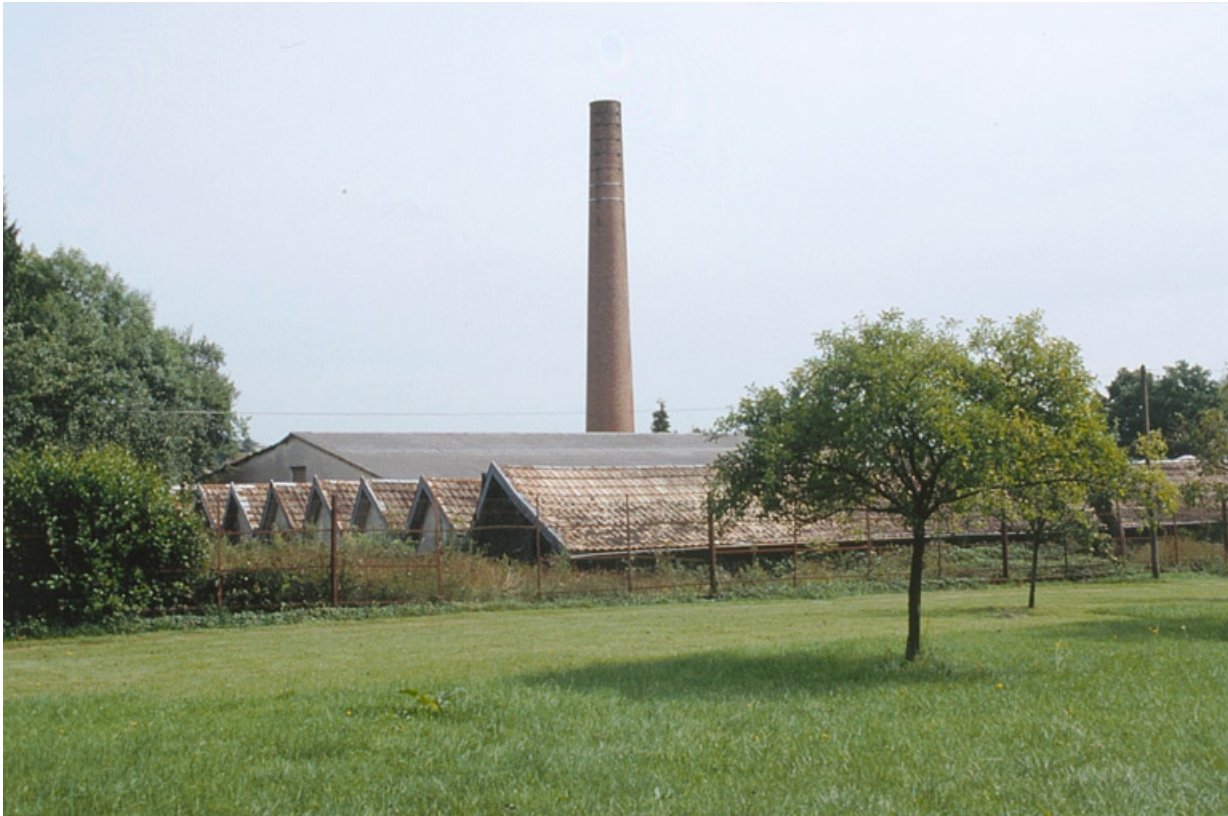
N° de l'illustration : 20009000191ZA

**Ateliers de fabrication depuis le sud-ouest.**  
90, Rougemont-le-Château, 24 rue Jean Moulin

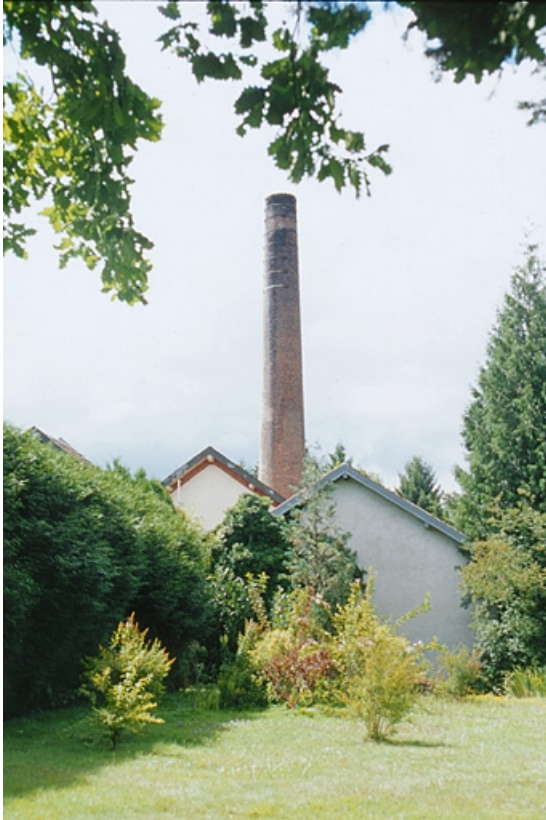
N° de l'illustration : 20009000193ZA

**Pignons des ateliers de fabrication et cheminée.**
