## DEMEURE D'INDUSTRIEL DITE CHÂTEAU HENRI JAPY OU CERCLE DES INGÉNIEURS

Bourgogne-Franche-Comté, Territoire de Belfort  
Beaucourt  
1, 3 rue du Mont de Dasle

Dossier IA90000082 réalisé en 2000

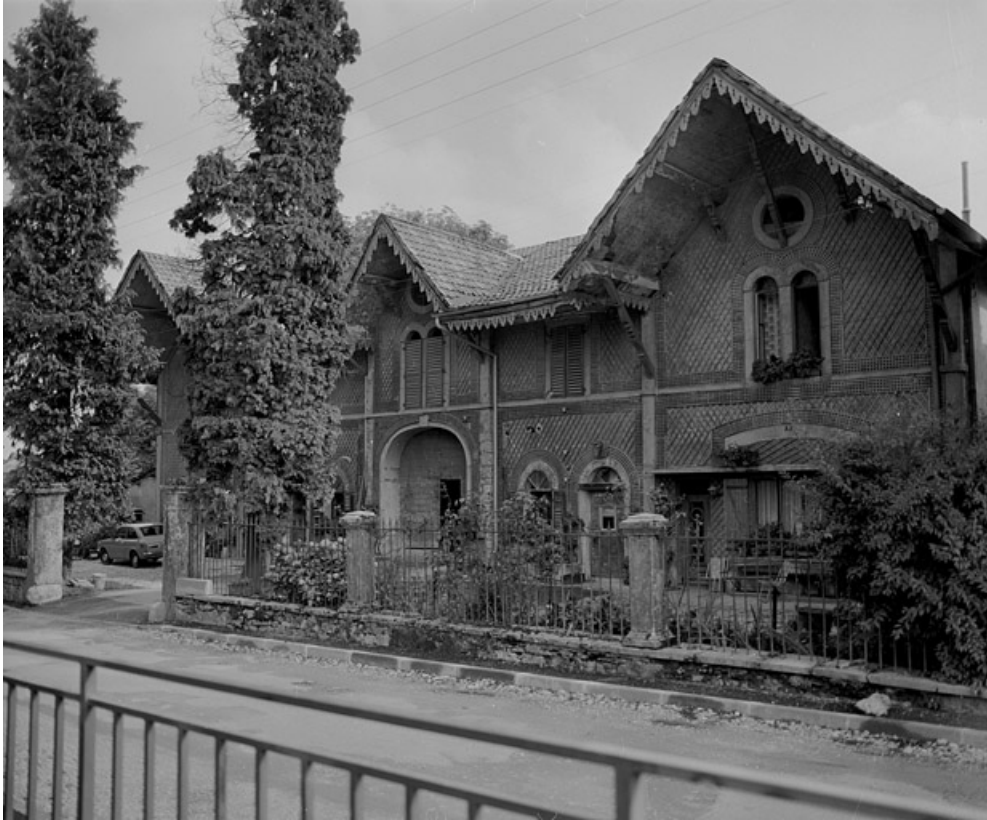
N° de l'illustration : 19819000005X

**Façade sur rue de la ferme en 1981. SRI. Enquête régionale sur les bâtiments industriels (1979-1981).**  
90, Beaucourt, 1, 3 rue du Mont de Dasle

La ferme est ornée de lambrequins sur de larges pignons découverts, d'oculi ajourant l'étage de comble, et d'un décor de treillage en bois sur chacune des façades. Une sculpture représentant une tête de cheval surmonte chacune des deux portes piétonnes de la façade.

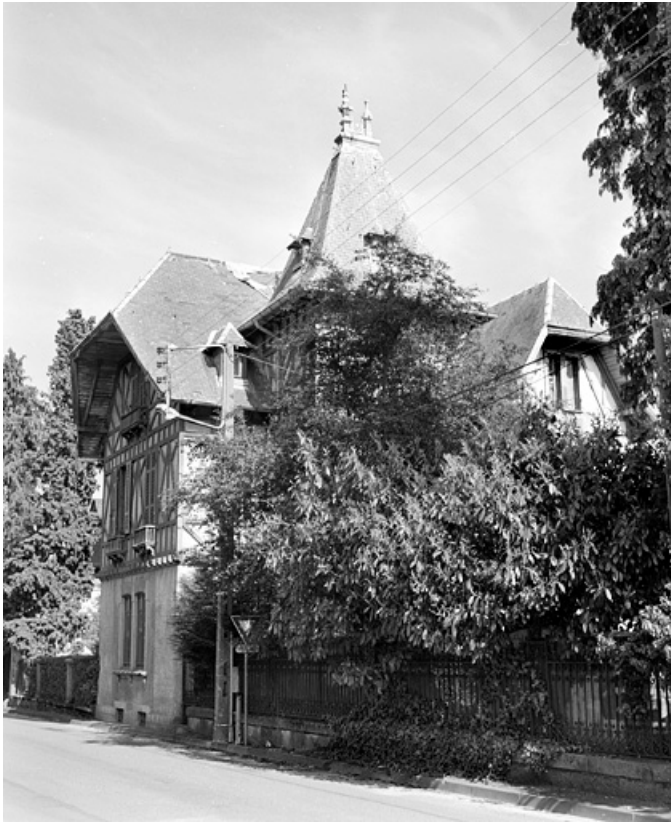
N° de l'illustration : 20029000291X

**Extension du logement de la fin du 19e siècle.**

La demeure, dite Cercle des ingénieurs, comprend un étage de soubassement, un rez-de-chaussée surélevé, un étage carré et un étage de comble. Elle est couverte d'un toit à longs pans en ardoise. L'agrandissement est en moellon enduit et (faux ?) pan de bois, à un étage carré et un étage de comble ; il est couvert d'un toit à longs pans, à croupe et demi-croupe, en ardoise et en tuile mécanique. La ferme est en moellon de calcaire enduit ; elle possède un étage carré, un étage de comble et un toit à longs pans en tuile mécanique.
