# TUILERIE ET BRIQUETERIE LITTOT ET DOCHTERMANN, PUIS DOCHTERMANN, PUIS SCIERIE ET USINE DE MENUISERIE LÉON DUPONT ET CIE, ACTUELLEMENT ÉCOLE PROFESSIONNELLE

Bourgogne-Franche-Comté, Territoire de Belfort  
Belfort  
3 rue de Soissons

Dossier IA90000118 réalisé en 2000 revu en 2001

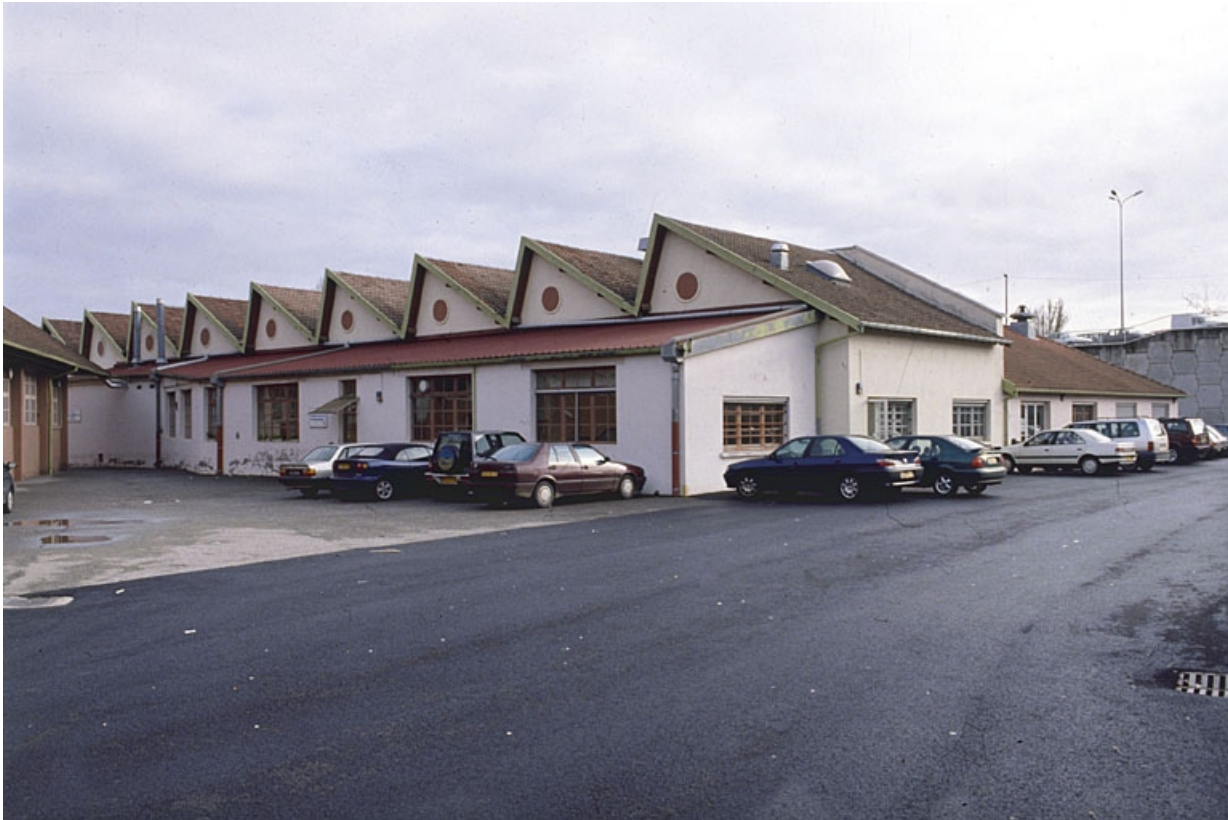
N° de l'illustration : 20019000622ZA

**Vue de trois quarts de l'ancien atelier de fabrication.**
