## USINE DE PRÉPARATION DES PRODUITS TEXTILES BÜHL ET CIE, PUIS BÜHL- OCHS VEUVE ET CIE, PUIS USINE D'APPRÊT DES ÉTOFFES PFEIFFER ET KALTENBACH, ACTUELLEMENT MAGASIN DE COMMERCE ET GARAGE DE RÉPARATION AUTOMOBILE

Bourgogne-Franche-Comté, Territoire de Belfort  
Belfort  
5 rue du Peintre Dauphin

Dossier IA90000123 réalisé en 2000 revu en  
2001

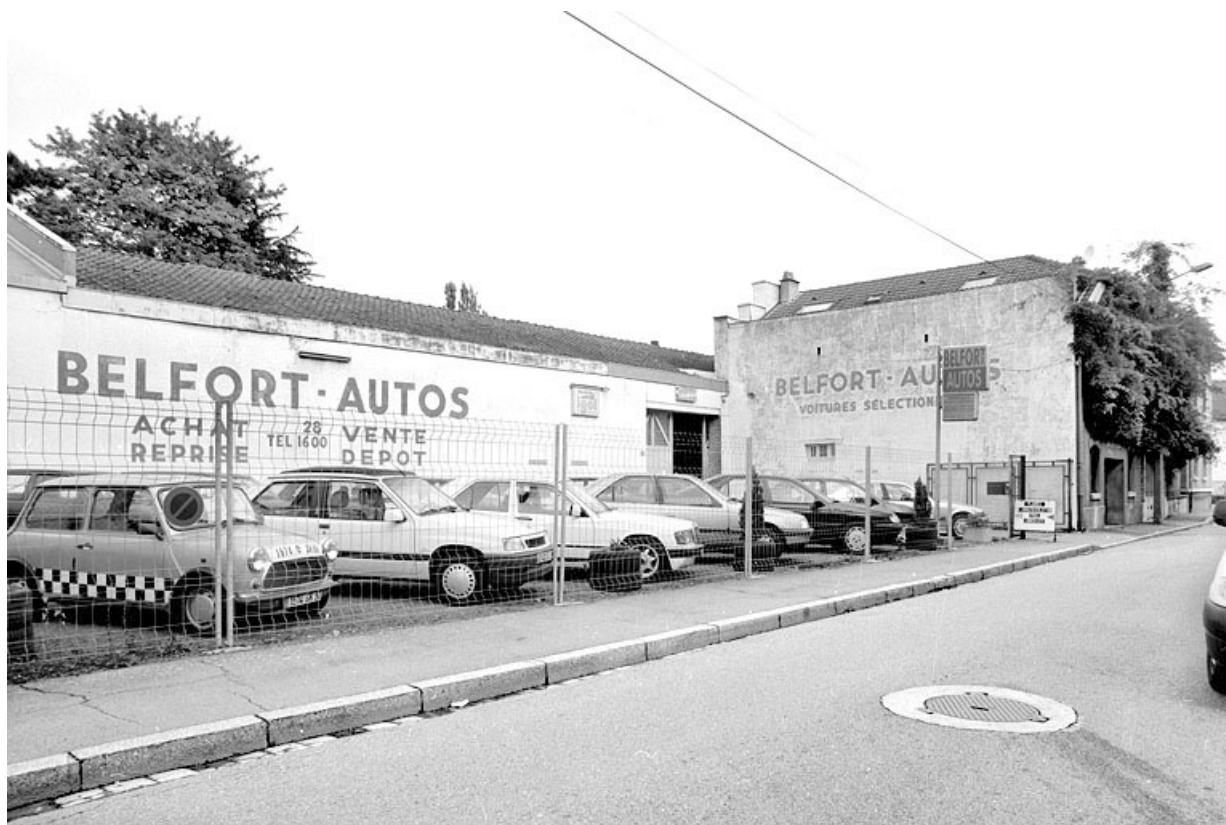
N° de l'illustration : 20009000635X

**Vue depuis le sud-ouest. Le plan de 1912 mentionne l'existence (ou le projet de construction) de l'atelier à l'emplacement du parc de stationnement.**

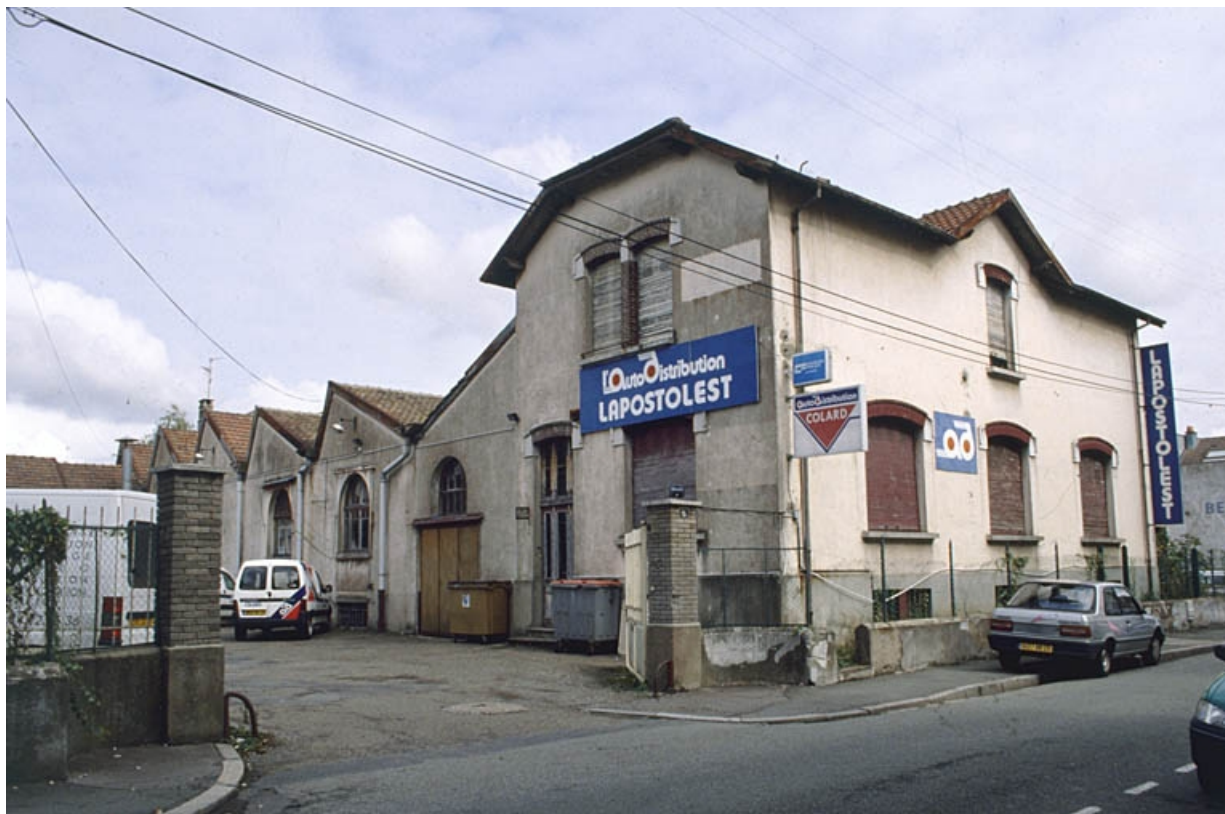
N° de l'illustration : 20009000627ZA

**Ateliers et bureaux (?) depuis la rue.**

Les ateliers de fabrication, en moellon de calcaire enduit, sont en rez-de-chaussée, couverts de sheds et de toits à longs pans. Le logement (et ancien bureau ?) est à un étage carré couvert d'un toit à longs pans à demi-croupe en tuile mécanique.

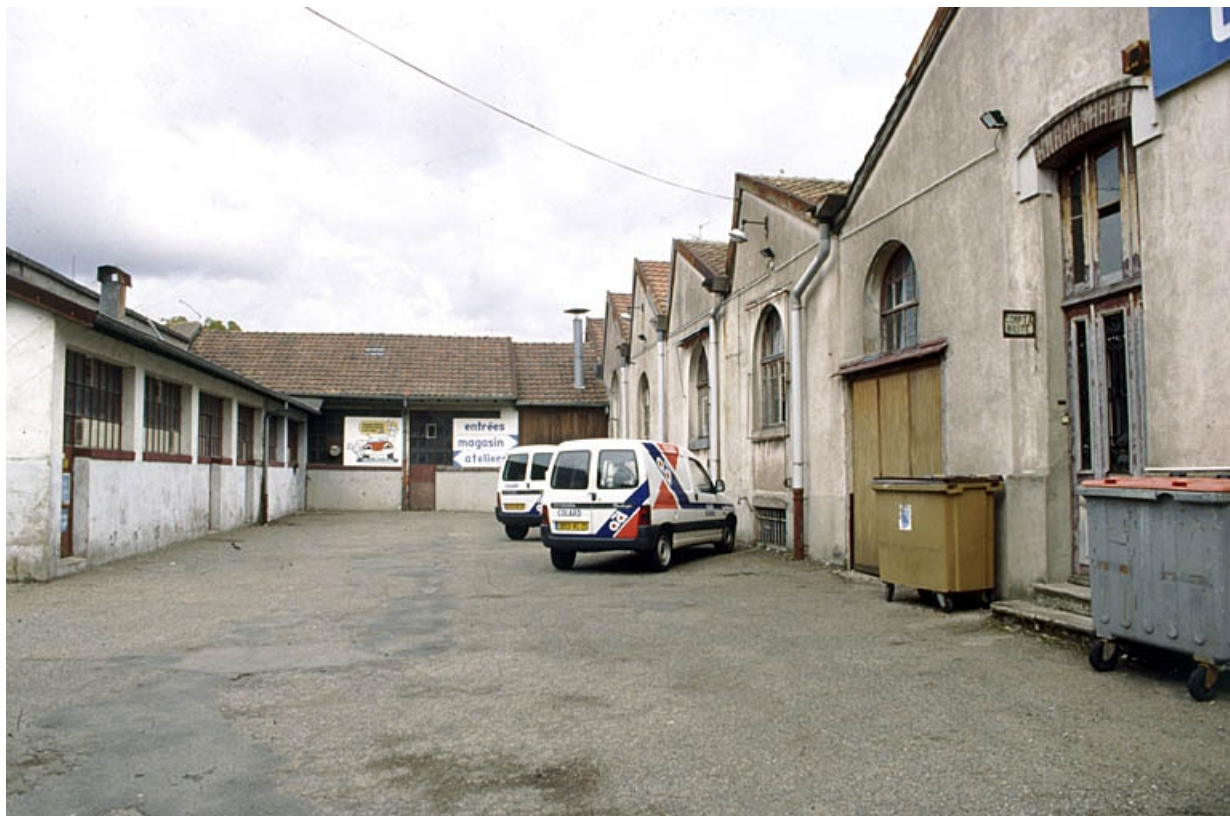
N° de l'illustration : 20009000631ZA

**Vue des ateliers depuis la cour.**

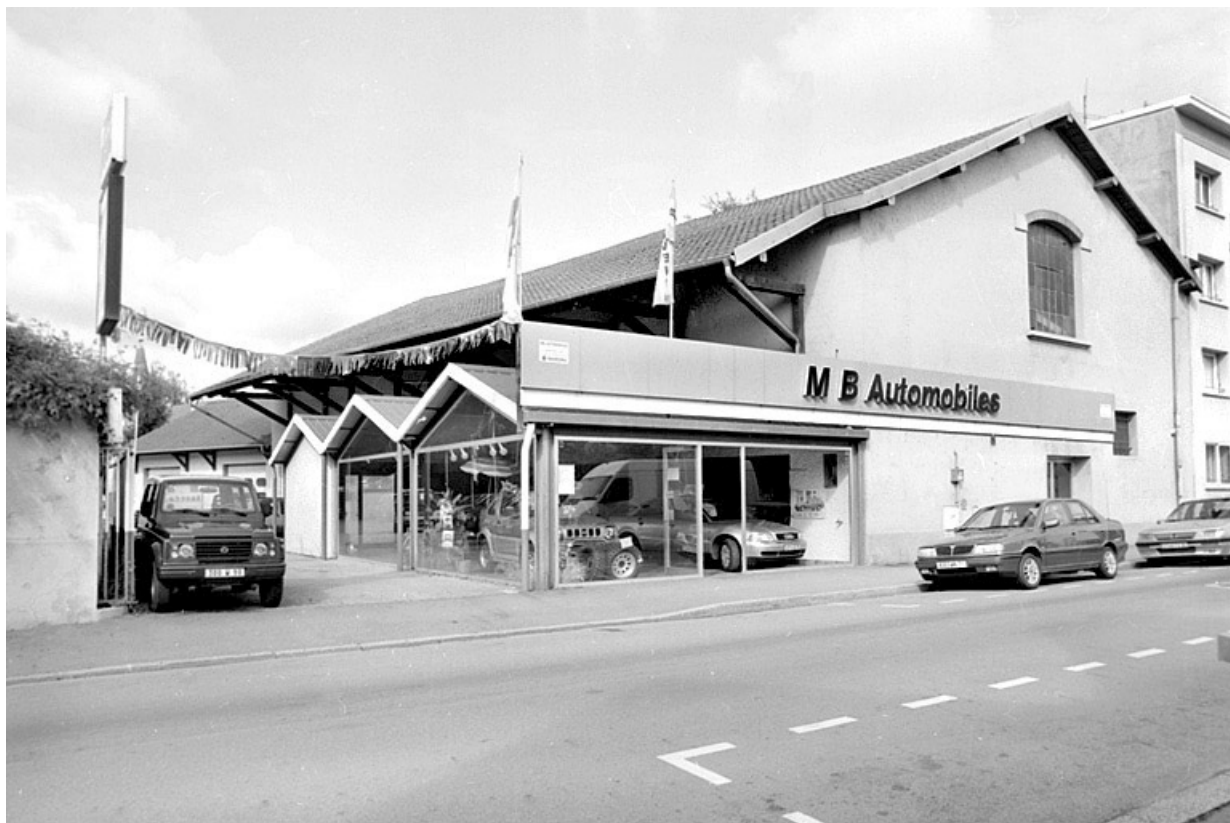
N° de l'illustration : 20009000637X

**Ancienne entrée et magasin industriel.**

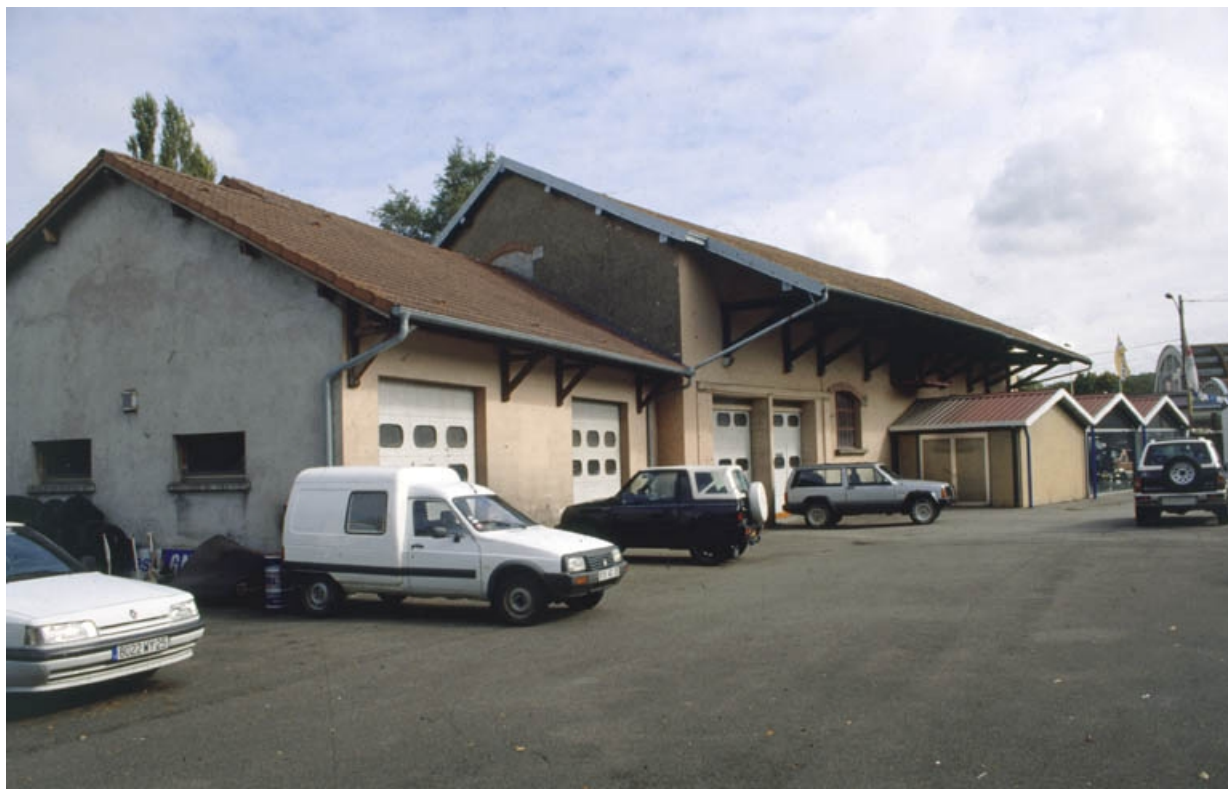
N° de l'illustration : 20009000639ZA

**Magasin industriel depuis la cour.**
