## HORLOGE D'ÉDIFICE PROST FRÈRES

Bourgogne-Franche-Comté, Jura  
Morez  
place Jean Jaurès

Dossier IM39002340 réalisé en 2010

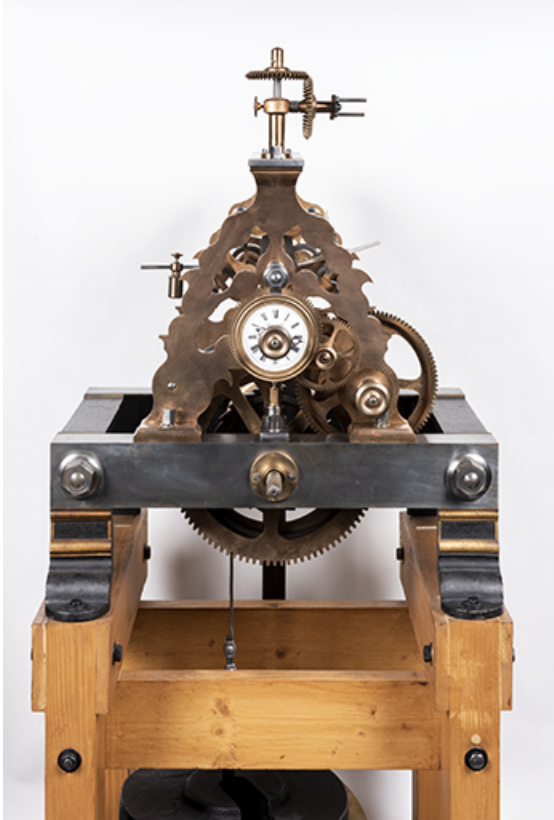
**Mouvement : face avant.**

Supporté par un bâti associant (par boulonnage) deux massifs d'extrémité en fonte (à motifs décoratifs dorés) reliés par deux cornières en acier, le mouvement est à poids et balancier (déposés), avec échappement à chevilles mais sans mécanisme de sonnerie. Ses engrenages et transmissions sont en acier et en laiton, fixés entre deux platines en laiton massives, et il est muni d'un petit cadran de contrôle émaillé blanc (d = 8 cm). Il a été désaffecté et se trouve posé sur une table, la grande tige métallique le reliant aux deux aiguilles du cadran extérieur ayant été démontée. Ce cadran est constitué de 13 morceaux de verre transparent dépoli supportés par une ossature métallique. Une lumière permet d'éclairer par l'arrière les chiffres peints en noir. Le mécanisme était abrité dans un cabinet en chêne, en place, dont chaque côté est formé d'une porte vitrée dans sa moitié supérieure et dont le couvremnt, également vitré, est maintenant protégé par une tôle de fer.
