## CHAÎNE DE FABRICATION DE SABOTS : 2 MACHINES À TOURNER, MACHINE À USINER PAR COPIAGE, MACHINE À DÉCOUPER PAR SCIE, MACHINE À POLIR, MACHINE À USINER (BANC À AFFÛTER)

Bourgogne-Franche-Comté, Haute-Saône  
Sainte-Marie-en-Chanois  
sur le Breuchin

Dossier IM70001035 réalisé en 2005

Auteur(s) : Raphaël Favereaux

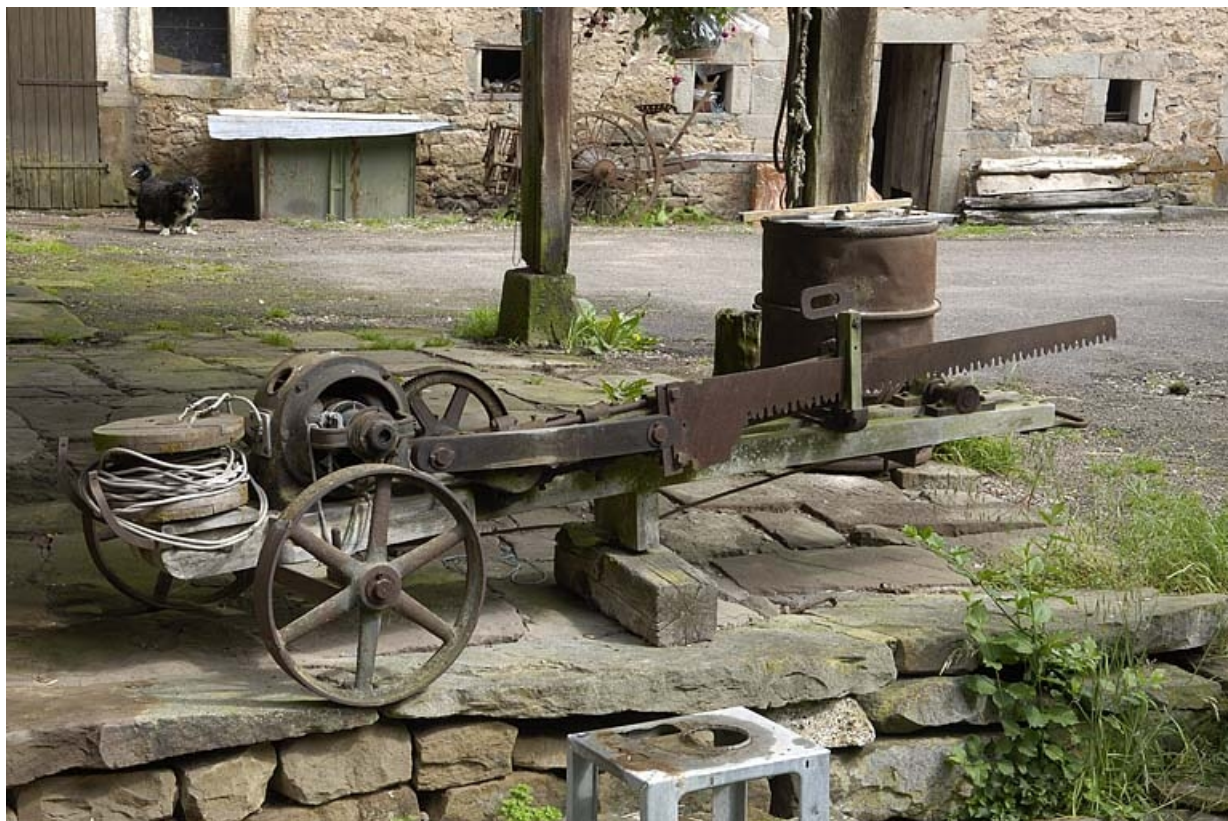
**Tronçonneuse artisanale placée sous l'auvent de l'atelier.**

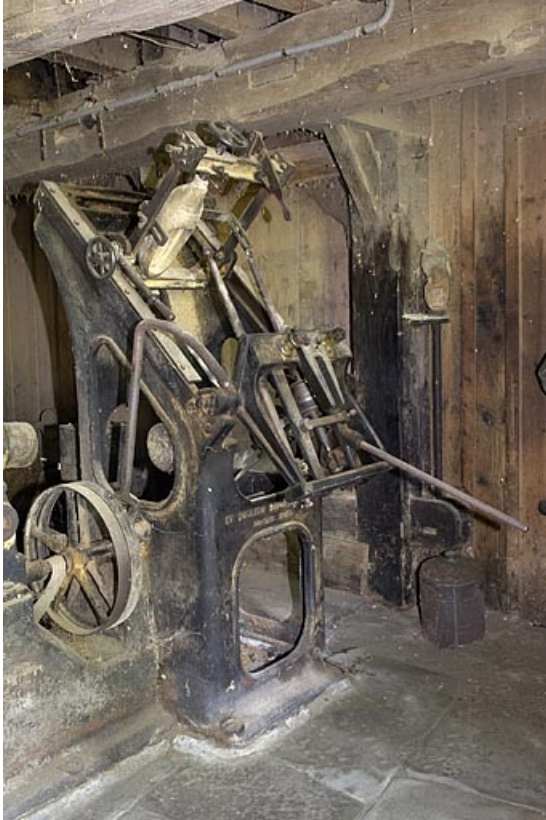
**Rez-de-chaussée. Tour à cuillères (videuse) Bonneau & Schwartz et Cie.**

Cette chaîne de fabrication comprend six machines - permettant de réaliser toutes les phases d'élaboration du sabot -, réparties au rez-de-chaussée et à l'étage carré de l'ancien atelier du moulin. La scie à ruban J. Guilliet - Egré et Cie (Fouchambault, 58), le tour à reproduire et une machine à tourner (tour à cuillères ou videuse), tous deux de marque Bonneau - Schwartz et Cie (Bourges, 18) sont implantées au rez-de-chaussée. Le premier étage abrite un second tour à cuillères de marque A. Baudin (Lurcy-Levy, 03), un polissoir à bande et un banc d'affûtage. L'ensemble était entraîné par un moteur électrique Alsthom (Belfort, 90). Le bois de bouleau ou de platane était débité en billes d'une quarantaine de centimètres à l'aide de la scie à ruban, ébauchant la forme du sabot. Celui-ci est fixé dans le tour à reproduire (à une place), qui donne la forme extérieure. L'intérieur du sabot est ensuite creusé sur le tour à cuillère (ou videuse). Les travaux de finition sont opérés manuellement : façonnage de l'intérieur avec une gouge, affinage de la pointe à l'aide d'un paroir fixé sur un établi, ornementation (décor incisé), polissage et peinture ou vernissage éventuels. Un tour à meuler et un tour à bois horizontal - n'entrant pas dans cette chaîne et actionné par un moteur électrique L. Gellé (Paris) - ont été installés à l'étage pour l'usage personnel du sabotier. L'atelier renferme un autre moteur électrique (déposé) de marque Ch. Roulland (Vincennes, 94).

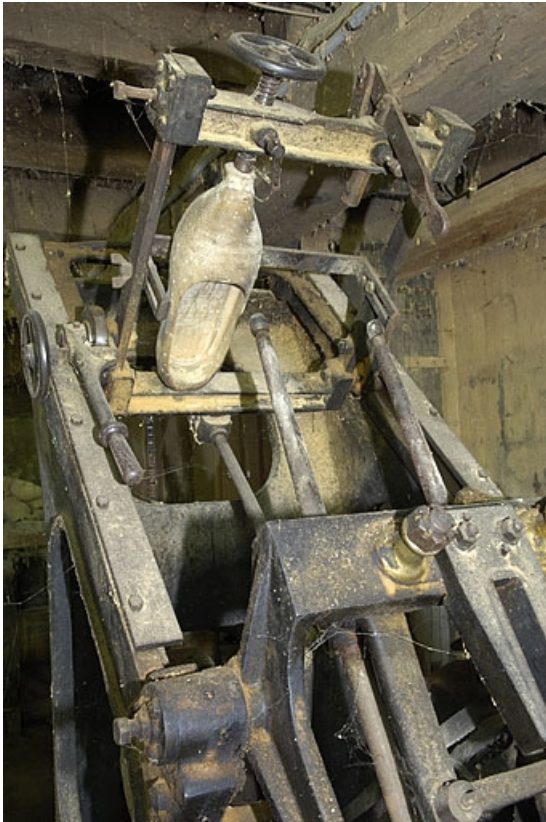
**Rez-de-chaussée. Tour à cuillères (videuse) Bonneau & Schwartz et Cie. Détail de la partie supérieure.**

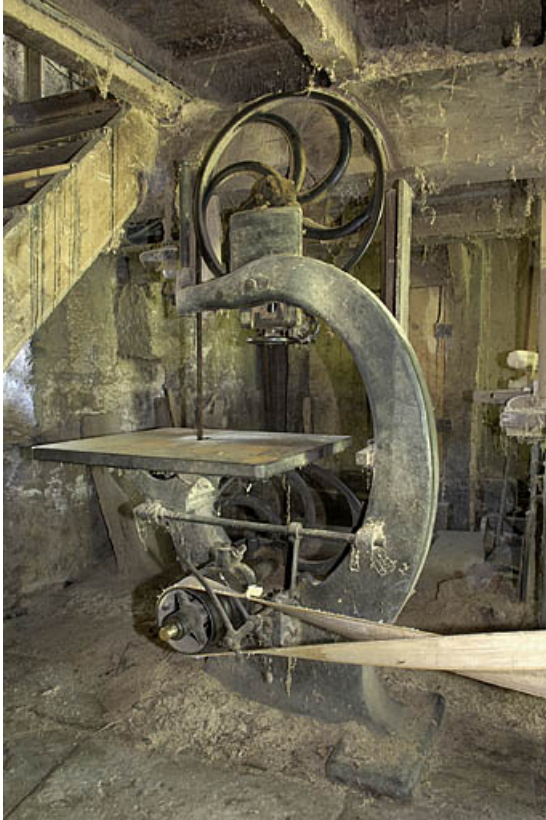
**Rez-de-chaussée. Scie à ruban J. Guilliet - Egré et Cie.**

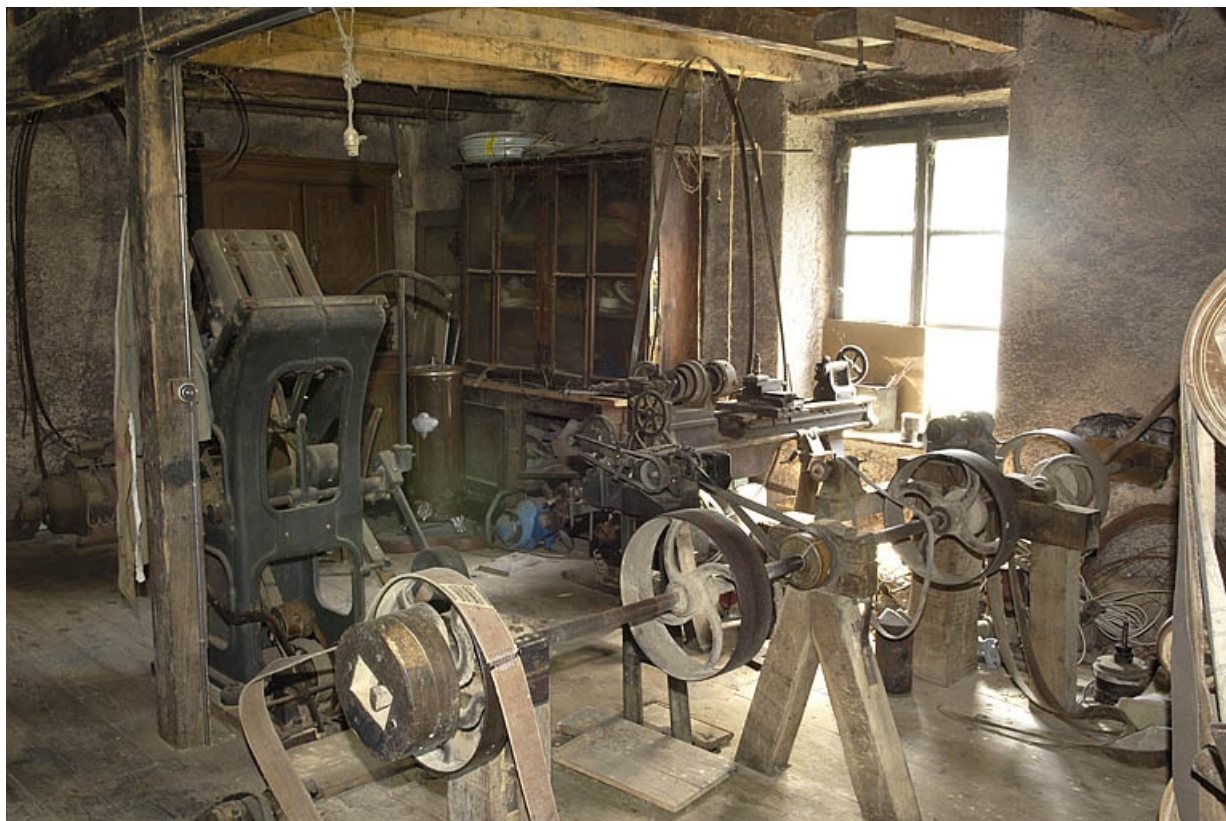
**Premier étage. Vue de l'atelier depuis l'ouest. Au premier plan : banc d'affûtage.**

Les machines ont été achetées (neuves ?) par François Bresson lorsqu'il a monté son atelier en 1942. Elles ont vraisemblablement été mises en jeu par une turbine hydraulique Comelor (Fougerolles, 70) de 25 ch, remplacée par un moteur électrique Alsthom de 5 ch daté 1952, et placé dans le plancher séparant le rez-de-chaussée de l'étage. Une petite scie alternative horizontale, montée sur un châssis à roue et actionnée par un moteur électrique Barnier (Lille, 59) de 15 ch, ainsi que la turbine (hors d'usage), ont été déposées sous l'auvent à l'extérieur. Le polissoir à bande vertical et le banc d'affûtage, permettant la maintenance des outils métalliques, ont été mis au point sur place.

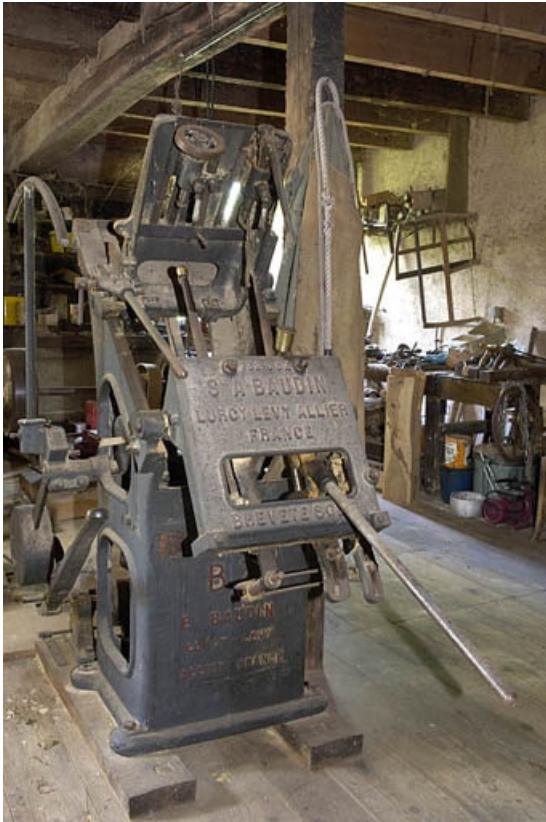
**Premier étage. Tour à cuillères (videuse) A. Baudin.**

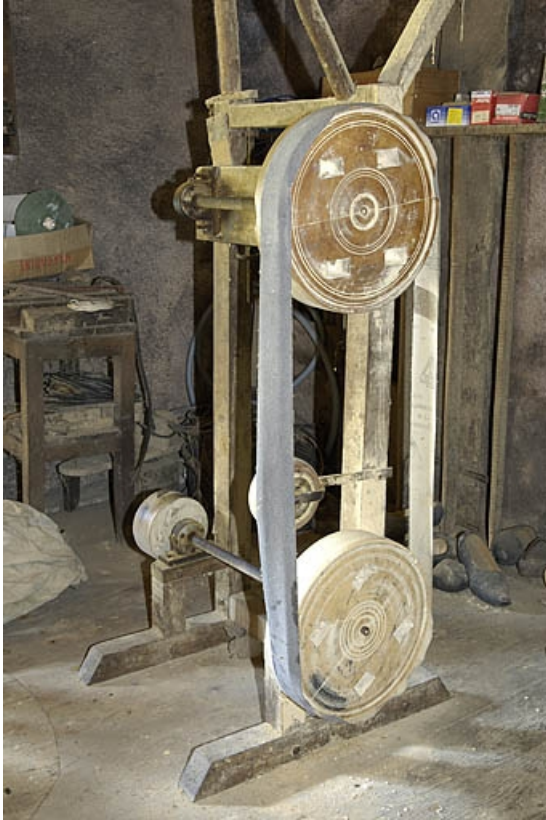
**Premier étage. Polissoir à bande.**

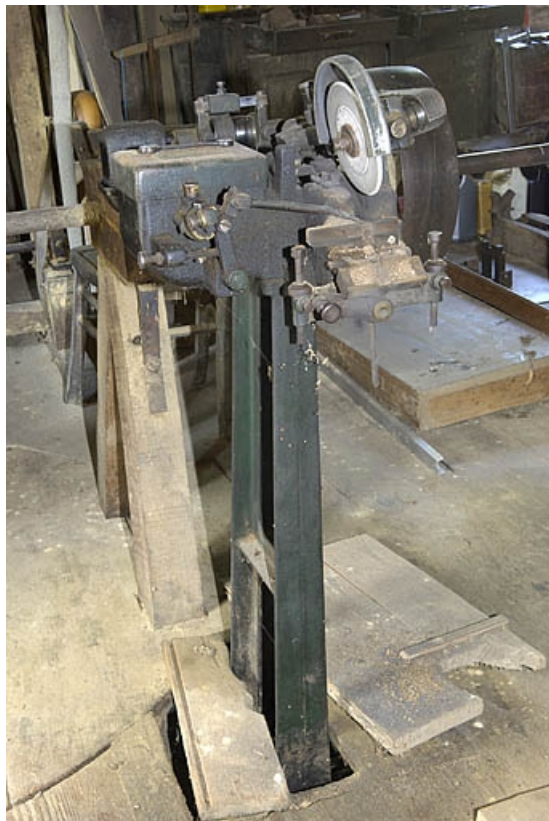
**Premier étage. Tour à meuler.**

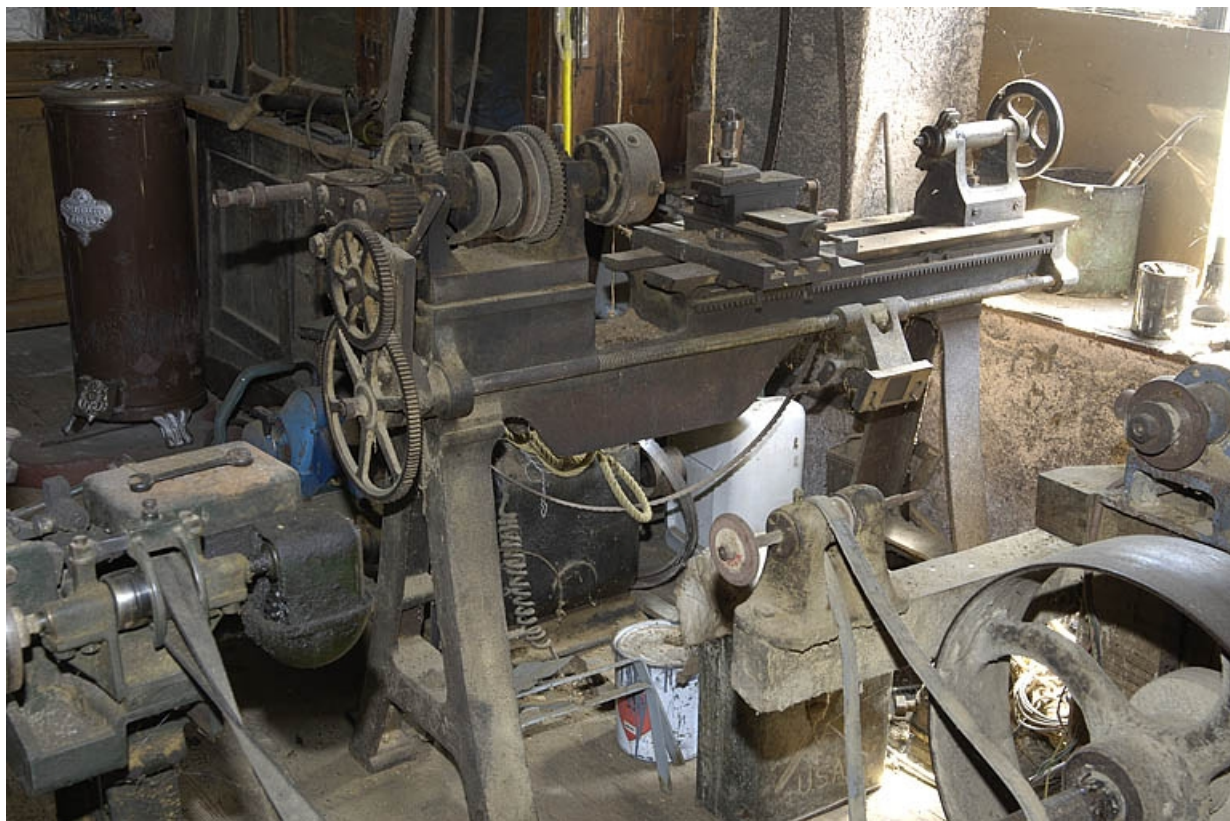
**Premier étage. Tour à bois horizontal.**
