## ENSEMBLE DE FERMETURES DE BAIES DU TEMPLE (BAIES 0 À 6 ET 102)

Bourgogne-Franche-Comté, Saône-et-Loire  
Mâcon  
32 rue Saint-Antoine

Dossier IM71004853 réalisé en 2022

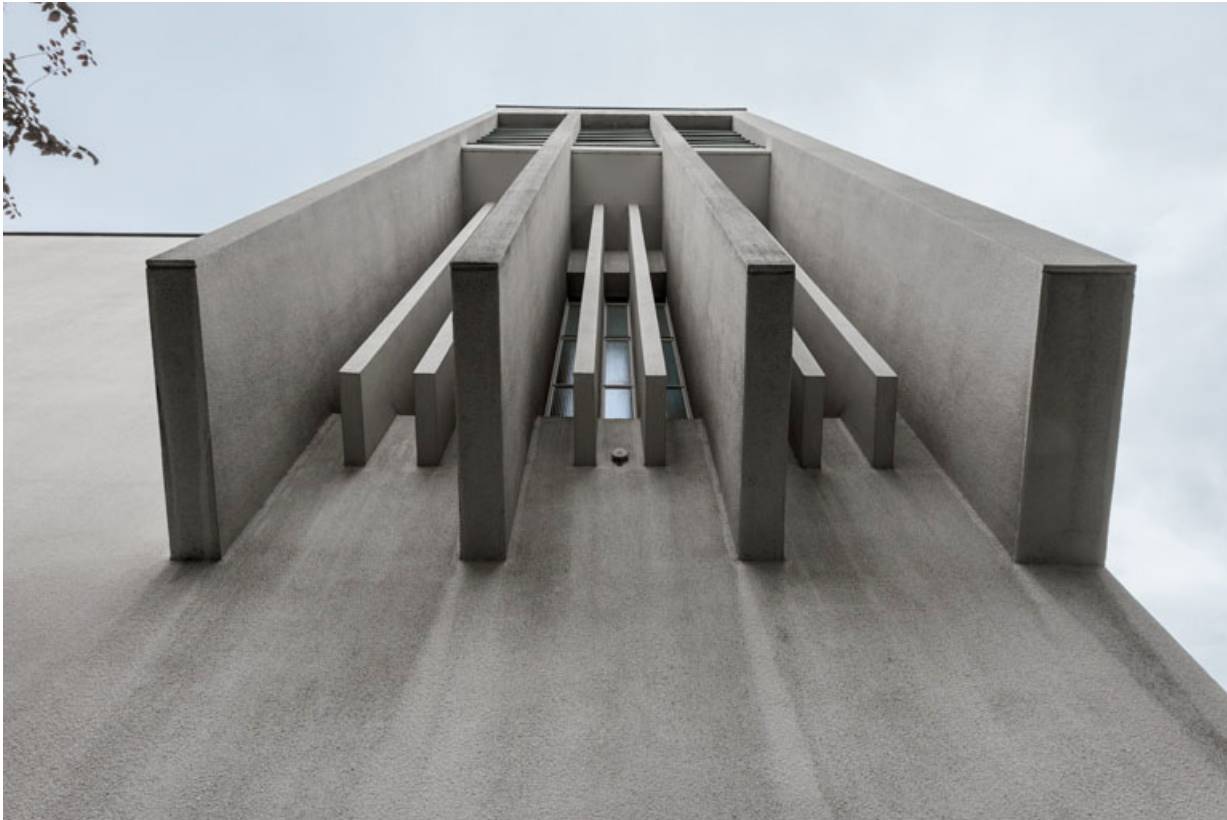
N° de l'illustration : 20227100220NUC4A

**Détail du jeu de pilastres formant la console du clocher et des meneaux en béton armé (baie 102).**

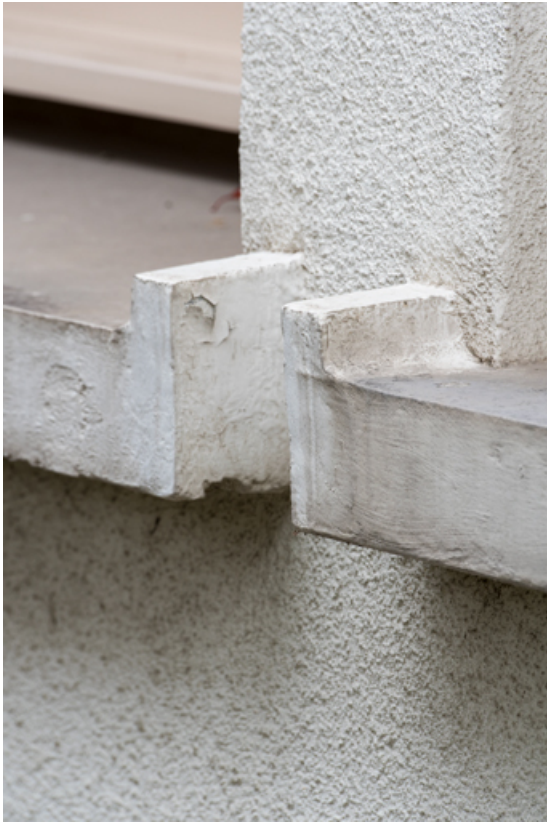
N° de l'illustration : 20227100214NUC4A

**Détail des appuis saillants des baies de la façade nord (baie 4).**

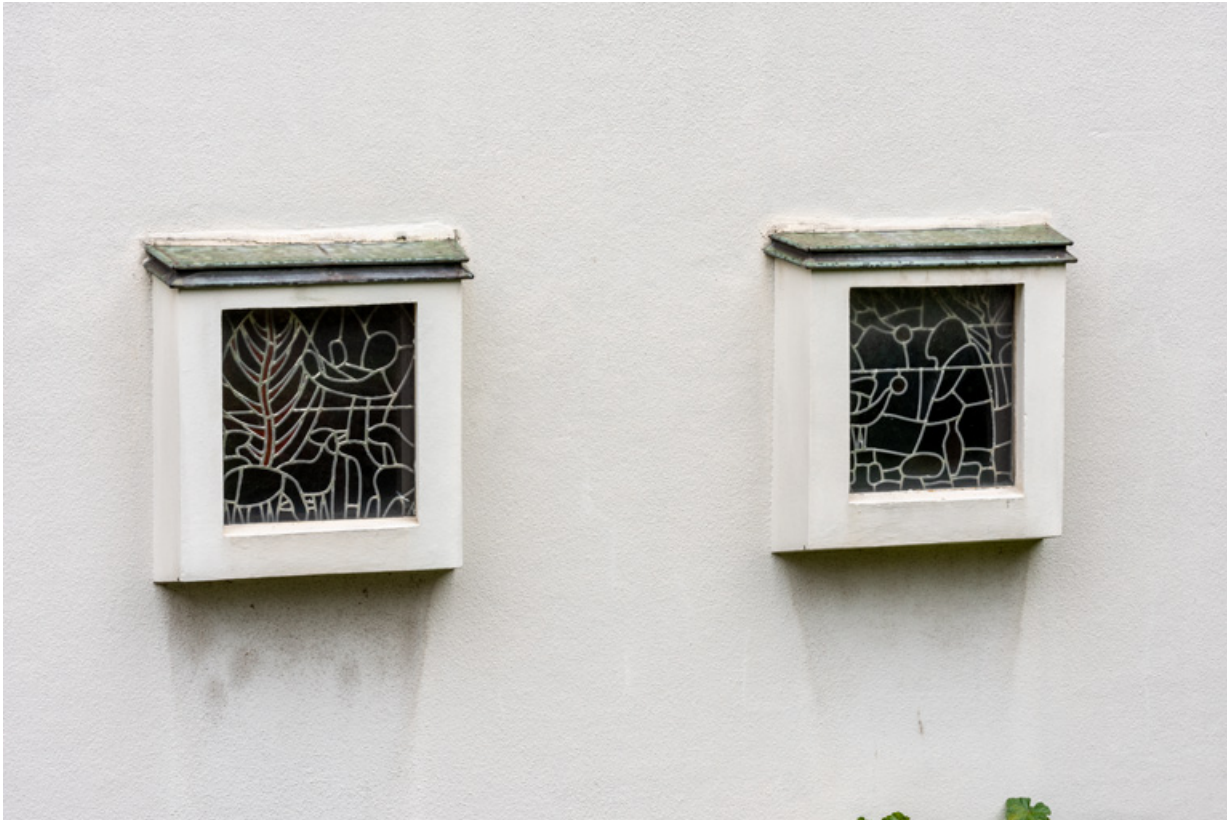
N° de l'illustration : 20227100217NUC4A

**Vue extérieure de l'ensemble des deux baies avec leur verrière en vitrail (baies 0).**

Le corpus est constitué d'un ensemble de deux verrières en vitrail donnant sur le chœur (baie 0), de trois verrières en verre antique brun (baies 1, 2 et 3), de verrières en verre armé (baies 5 et 102) et d'un ensemble de 6 fenêtres à deux vantaux en double vitrage (baies 4 et 6). Des contre-fenêtres ont été installées à l'intérieur devant les baies 1 et 5. L'unité de l'ensemble est donnée par le jeu de meneaux en béton, s'intercalant entre les poutres du clocher (baie 102) et rappelé sur la baie de la façade principale du temple (baie 3). La porte extérieure faite de deux vantaux à clairevoie est réalisée en chêne, tandis que la porte intérieure, constituée de deux dormants et de deux vantaux à clairevoie, est réalisée en sapin.

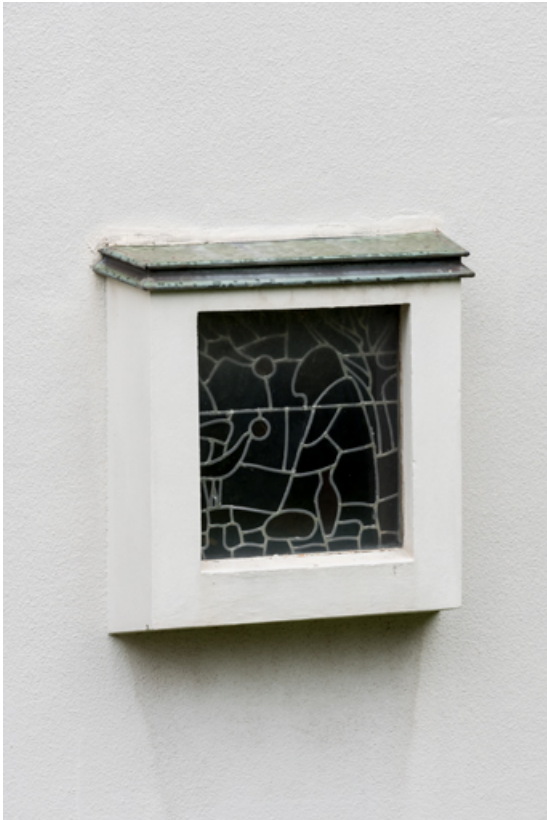
N° de l'illustration : 20227100215NUC4A

**Vue extérieure de la verrière en vitrail (baie 0 - droite).**  
71, Mâcon, 32 rue Saint-Antoine

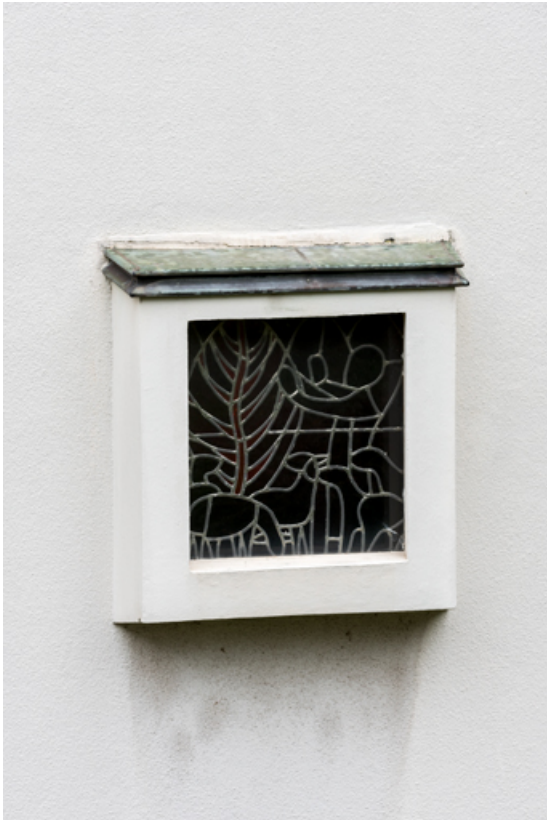
N° de l'illustration : 20227100216NUC4A

**Vue extérieure de la verrière en vitrail (baie 0 - gauche).**

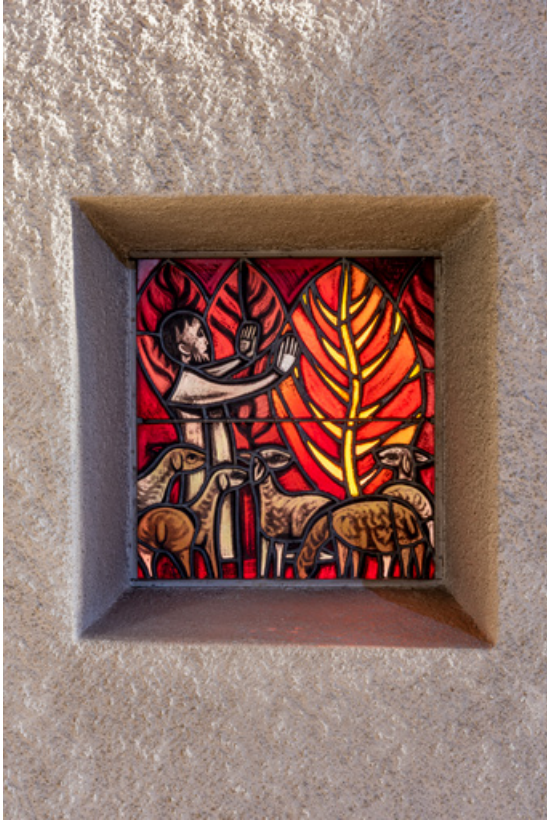
N° de l'illustration : 20227100242NUC4A

**Vue de la verrière en vitrail de droite (baie 0, gauche).**  
71, Mâcon, 32 rue Saint-Antoine

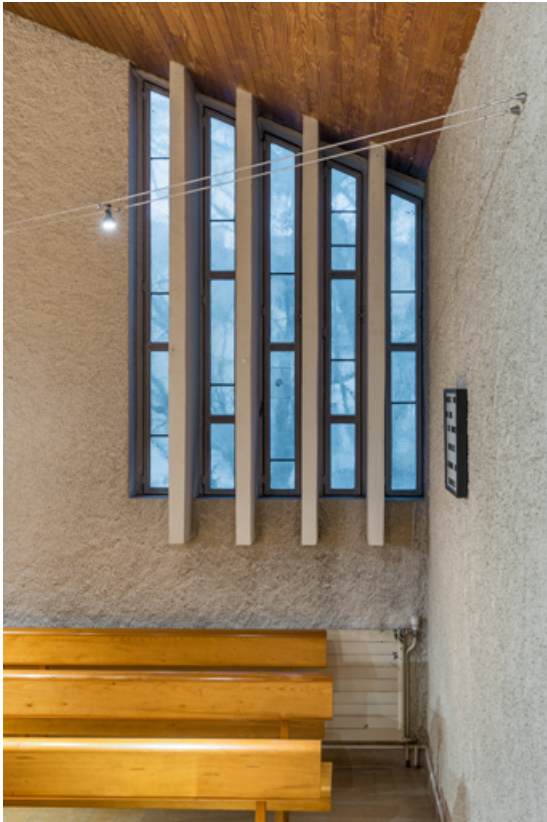
N° de l'illustration : 20227100228NUC4A

**Vue intérieure de la baie du mur est (baie 3).**

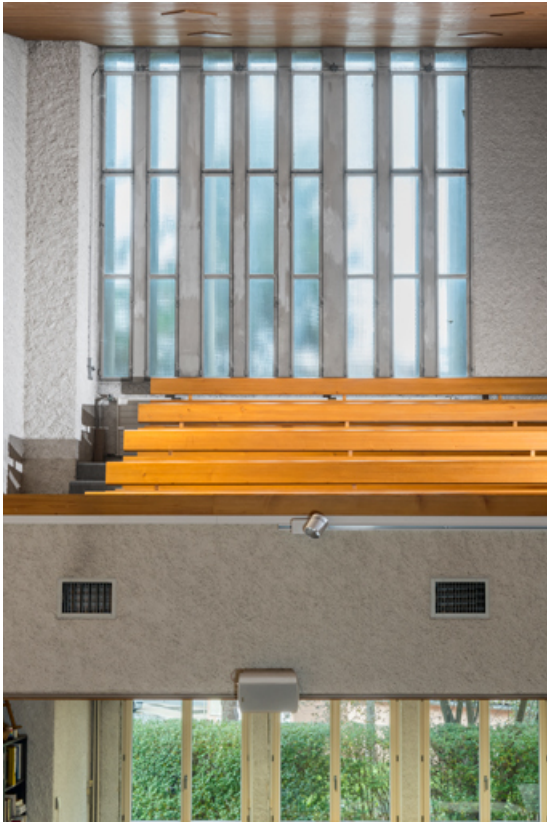
N° de l'illustration : 20227100244NUC4A

**Vue de la baie donnant sur la tribune (baie 102).**
